Model Perencanaan Rumah Deret yang Meminimalkan Resiko Bocor dan Genangan Air di Perumahan Griya Teratai Palembang

A Row House Planning Model that Reduces the Risk of Leakage and Puddles, Case Study: Griya Teratai Housing Complex, Palembang

Reny Kartika Sary ¹⁾, Sisca Novia Angrini ²⁾, Anson Ferdiant Diem ³⁾
^{1,2,3}Program Studi Arsitektur, Fakultas Teknik, Universitas Muhammadiyah Palembang
¹⁾renykartikasary83@gmail.com

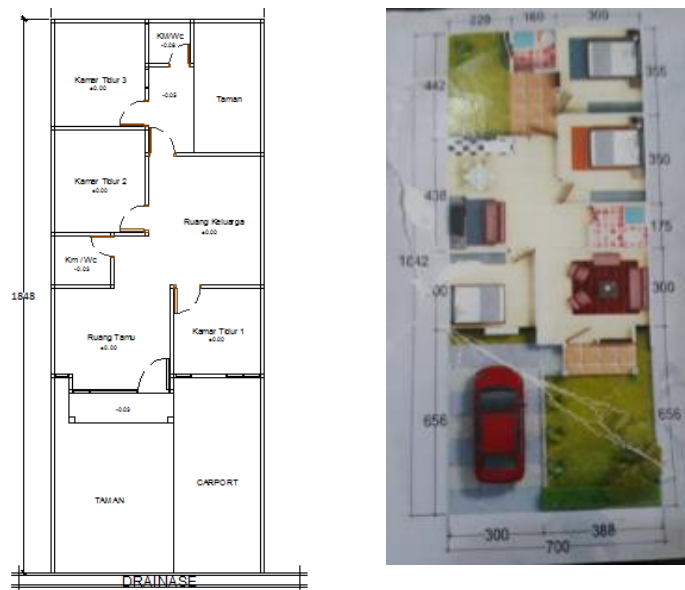
Gambar 2. Denah Rumah Komplek Griya Teratai
Sumber: Penulis 2014

Pada denah dapat terlihat drainase berada pada bagian depan halaman, sedangkan pada bagian belakang bangunan tidak terdapat drainase maupun jalur pipa yang bisa mendistribusikan air hujan ke drainase depan bangunan. Hal inilah yang membuat pada bagian teras belakang rumah ini akan terjadi genangan bila terjadi hujan deras.

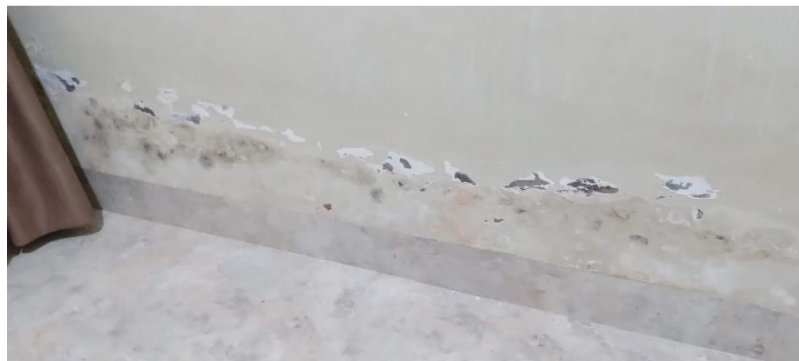
Gambar 3. Dinding bercak, terkelupas dan basah di sebelah kamar mandi
Sumber: Penulis 2019

Dinding pada kamar mandi seharusnya di buat sedemikian rupa agar bisa kedap air dan tidak membuat dinding disebelahnya menjadi rusak. Konstruksi dinding kamar mandi memang berbeda dengan konstruksi dinding biasa, dimana konstruksi dinding kamar mandi harus kedap air sehingga tidak merusak komponen-komponen bangunan (petunjuk konstruksi bangunan rumah BSPS NAHP, 2021).

Untuk konstruksi dinding kamar mandi seharusnya memiliki konstruksi seperti gambar 4 dibawah ini, dinding pasangan bata diberikan atau dilapisi plesteran trasram dimana plesteran trasram minimal mengandung adukan 1 : 3 (1 bagian semen di campur dengan 3 bagian pasir) dengan diaduk bersama air secukupnya. Selain itu dinding kamar mandi juga harus dilapisi dengan keramik, sehingga percikan air tidak langsung mengenai dinding bata.

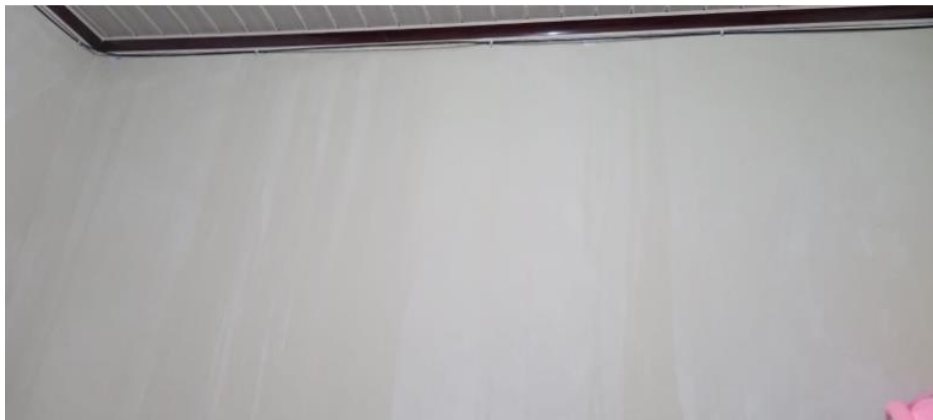
Gambar 5. Bekas air yang mengalir pada dinding dari atap yang bocor
 Sumber: Penulis, 2022

Kebocoran atap biasanya terjadi pada dinding pembatas antar rumah pada rumah deret, karena pada bagian itulah yang sangat rentan kebocoran dan sangat sulit untuk diperbaiki. Hal ini terjadi pada rumah di objek penelitian.

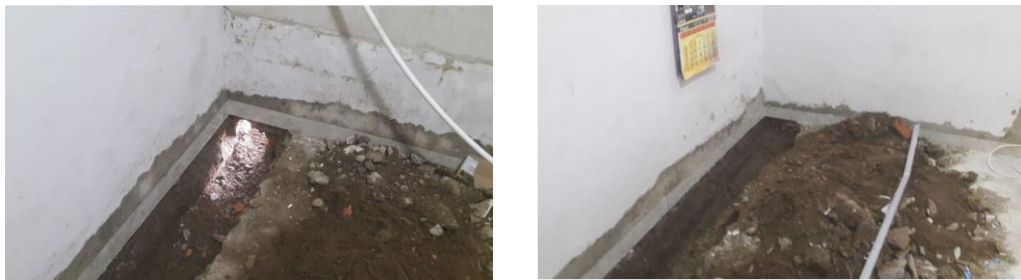
1. Rumah deret ini sering mengalami genangan air khususnya pada bagian belakang rumah. Ini terjadi juga pada lokasi penelitian dimana genangan air akan terjadi bila turun hujan yang deras dan cukup lama. Bila hujan turun dengan deras dan cukup lama maka air akan memenuhi teras di belakang rumah, kemudian secara perlahan akan masuk ke dalam dapur. Hal ini terjadi dikarenakan tidak ada saluran pembuangan yang bisa mengarahkan air ke saluran di depan rumah. Untuk mengatasi hal ini maka harus dibuatkan saluran pembuangan yang secara langsung bisa mengarahkan air. Dalam hal ini limpasan air hujan agar bisa langsung di buang kesaluran di depan rumah. Dikarenakan rumah deret ini tidak memiliki *space* yang cukup di bagian kanan, kiri dan belakang bangunan, maka jalan keluar yang diambil adalah membuat *tray* atau jalur pipa dari belakang menuju ke saluran depan bangunan.

Gambar 6. Galian tanah untuk pembuatan jalur atau *tray* Distribusi buangan air hujan.
Sumber: Penulis, 2019

Dengan dibuatnya jalur distribusi buangan air hujan ini, maka genangan air tidak terjadi lagi pada teras bagian belakang rumah deret ini, dikarenakan air hujan saat turun akan langsung didistribusikan ke *floor drain*, kemudian di salurkan ke drainase lingkungan melalui jalur pipa distribusi buangan air hujan.

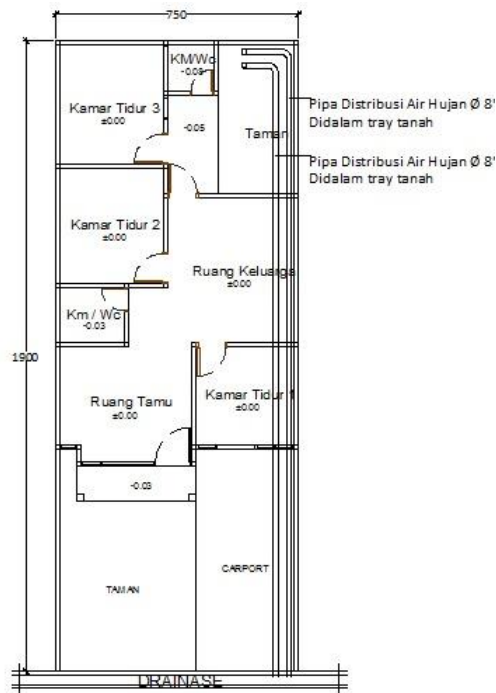
Gambar 7. Rencana Pipa distribusi air hujan
 Sumber : Penulis, 2022

Pada gambar 7 terlihat *floor drain* untuk menangkap air hujan terletak di bagian belakang rumah, karena memang penyebab genangan air yang terjadi di belakang bangunan ini disebabkan tidak terdapat pipa distribusi air hujan. Dengan ditematkannya penangkap air hujan di belakang dan di distribusikan oleh pipa ke *drainase* depan maka diharapkan tidak terjadi lagi genangan air yang banyak dan lama di bagian belakang rumah deret tersebut.

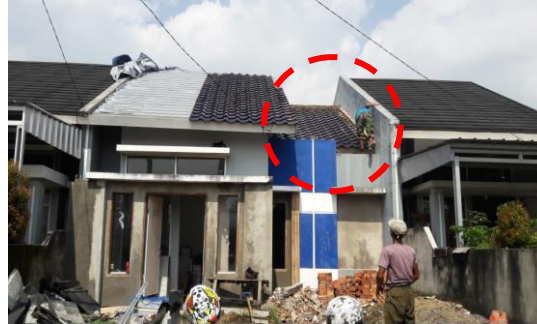
Gambar 9. Atap yang langsung berbatasan dengan dinding rumah
Sumber ; Penulis, 2019

Pada gambar 9, diperlihatkan atap yang berbatasan langsung dengan dinding, hal ini sangat dapat menimbulkan masalah kebocoran apabila pekerjaan *flusing*nya tidak di kerjakan secara benar. Untuk menghindari kebocoran metode yang dilakukan adalah dengan membuat *flushing* berbahan beton ringan kemudian *flushing* tersebut di lapis dengan karpet, kemudian ditutup kembali dengan beton ringan setelah itu *finishing* akhir bisa di berikan material pelapis *water proofing*.

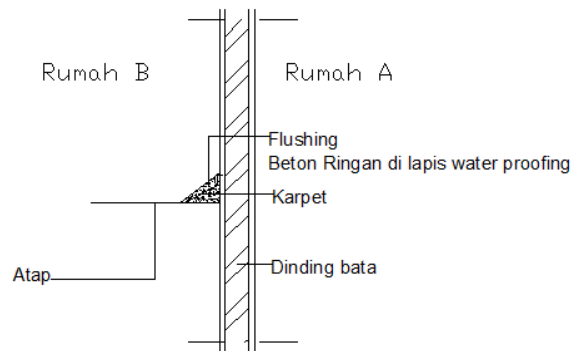
Gambar 10. Atap yang langsung berbatasan dengan dinding rumah
Sumber : Penulis, 2022
