Evaluasi Fasilitas Penunjang untuk Penyandang Disabilitas di Kawasan Benteng Kuto Besak Palembang

Evaluation Of Supporting Facilities For Persons With Disabilities In Benteng Kuto Besak Palembang

Reny Kartika Sary, Erfan M. Kamil

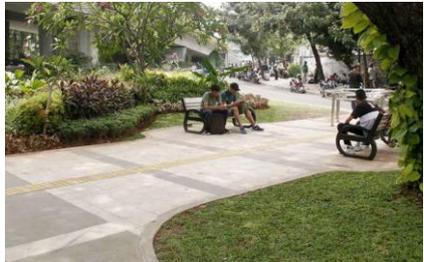
<p>Pedestrian kuat, tahan cuaca, tidak ada gundukkan dan sambungan pada lantai.</p>

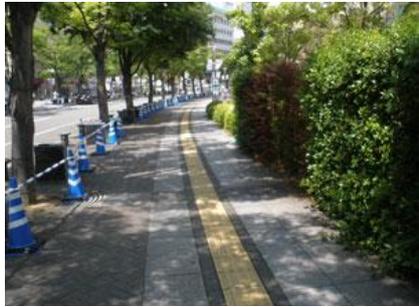
<p>Pedestrian cukup lebar dan bebas dari pohon, tiang listrik, lubang drainase, dll</p>

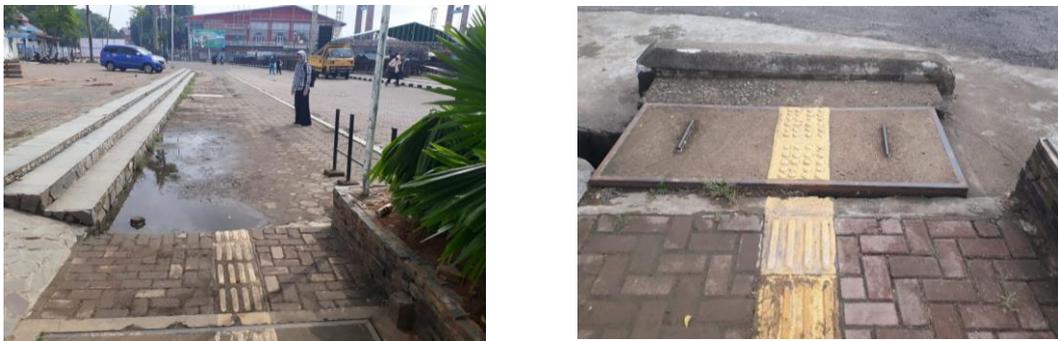
- a. Jalur Pedestrian masih bergelombang, memiliki gundukan dan terputus (tidak bersambung)

Gambar 2. Jalur Pedestrian bergelombang
Sumber: Penulis, 2018

Sesuai dengan permen PU nomor 30 tahun 2006 menerangkan bahwa Permukaan pada jalur pedestrian harus kuat dan stabil, tahan terhadap perubahan cuaca, bertekstur halus tapi tidak licin, sedapat mungkin menghindari sambungan pada lantai atau gundukan pada permukaan lantai. Sedangkan pada jalur pedestrian di obyek penelitian masih banyak yang bergelombang, masih banyak gundukan pada lantainya serta terputus pada area yang tidak seharusnya.

4. Masih diperlukan perbaikan jalur pedestrian dan jalur pemandu untuk disabilitas.
5. Perlu dibuat tempat parkir disabilitas, handrail disabilitas dan Ramp sehingga jalur pedestrian dan jalur pemandu bisa digunakan secara maksimal oleh kaum disabilitas.

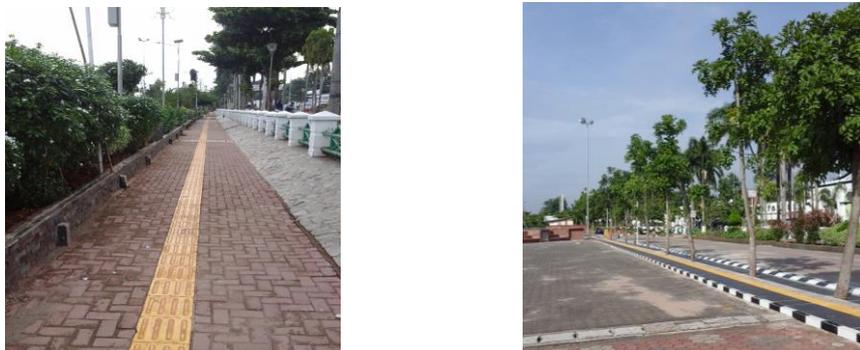
- b. Tidak memiliki handrail dan bangku untuk istirahat yang diperuntukkan bagi pemakai kursi roda dan para manula serta anak-anak.

Gambar 3. Jalur Pedestrian yang belum memiliki handrail dan bangku untuk anak-anak, manula dan pemakai kursi roda
Sumber: Penulis, 2018

Sesuai Permen PU Nomor 30 tahun 2006 yang menjelaskan bahwa harus dibuatkan area istirahat untuk penyandang cacat sebagai pengguna jalan dengan menyediakan tempat duduk santai atau bangku pada bagian tepi.

Sedangkan pada jalur pedestrian di objek penelitian tidak ada sama sekali handrail dan bangku untuk duduk dan istirahat bila kaum disabilitas mengalami kelelahan pada saat berjalan.

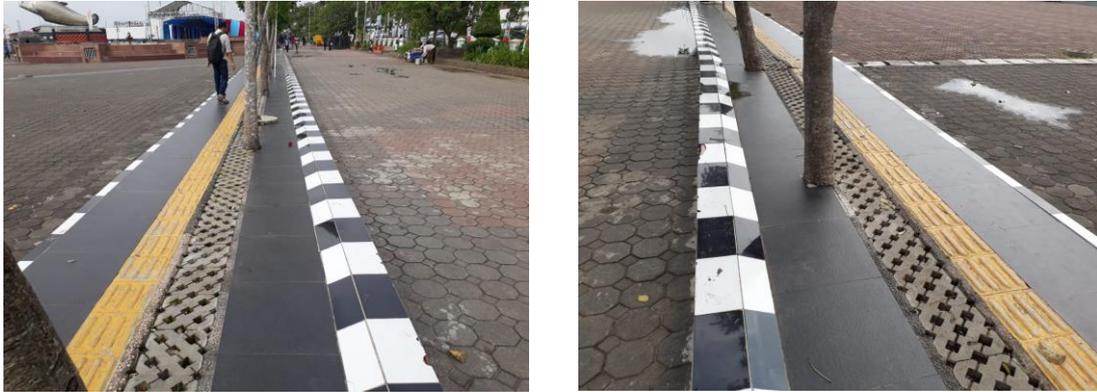
c. Terdapat pohon yang menghalangi Jalur Pedestrian

Gambar 4. Jalur Pedestrian yang terhalang pohon
Sumber: Penulis, 2018

Sesuai dengan Permen PU Nomor 30 tahun 2006 menerangkan bahwa pada jalur pedestrian harus terbebas dari pohon-pohon, tiang rambu dan benda-benda perlengkapan jalan yang menghalangi. Sedangkan pada objek penelitian ini masih banyak terdapat beberapa pepohonan yang berada ditengah jalur sehingga menjadi penghalang pada jalur pedestrian ini.

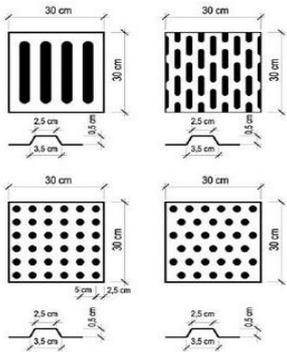
<p>Tipe Tekstur Ubin Pemandu</p>

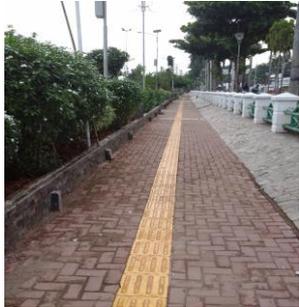
<p>Perbedaan warna ubin pemandu dengan ubin lainnya</p>

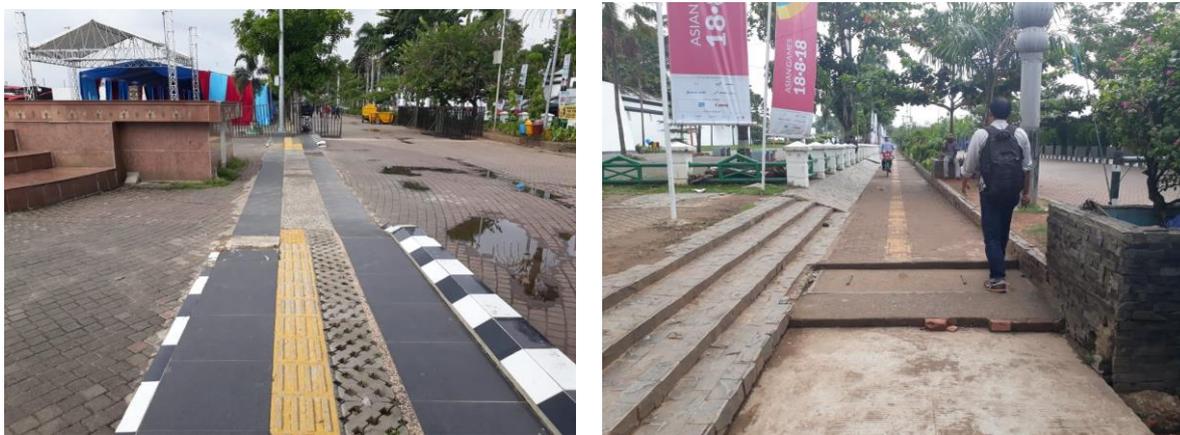
- a. Jalur pemandu masih terputus sehingga membuat kaum tuna netra tidak bisa bergerak terlalu jauh.

Gambar 5. Jalur Pedestrian yang masih terputus dan tidak memiliki Ramp
Sumber: Penulis, 2018

Sesuai dengan Permen PU No 30 Tahun 2006 tentang Pedoman Teknis Fasilitas dan Aksesibilitas, menerangkan bahwa jalur pemandu tidak boleh terputus, sehingga azas kemudahan dan kemandirian bisa tercapai dengan baik.

Jalur pemandu yang ada di objek penelitian hampir seluruh jalur pemandunya mengalami pemutusan pada tempat-tempat tertentu seperti pada perbedaan ketinggian lantai dan pada perubahan bahan yang dipakai pada lantai pedestrian.

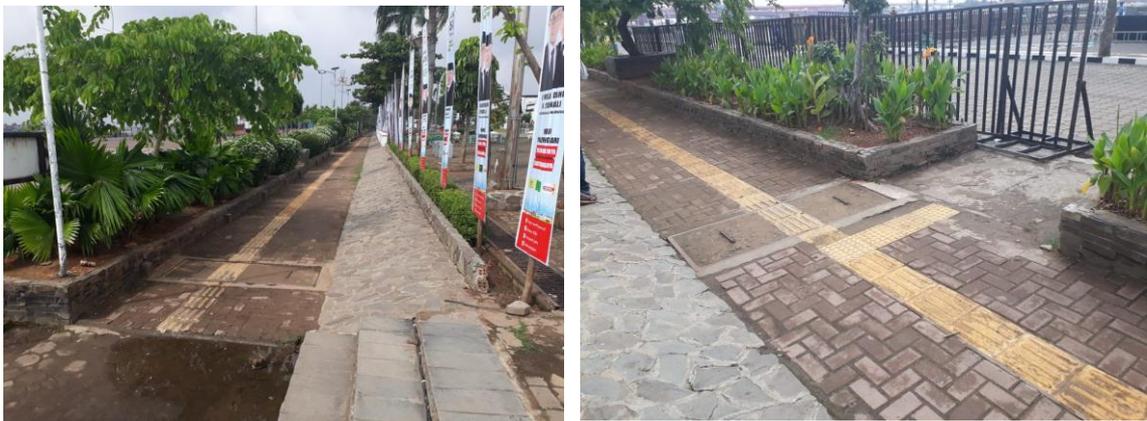
- b. Tanda untuk berbelok dan berhenti yang masih sangat minim sehingga bisa menyebabkan sesat dan bahaya bagi penyandang tuna netra

Gambar 6. Jalur Pemandu yang tidak terdapat tanda untuk berbelok atau berhenti
Sumber: Penulis, 2018

Permen PU Nomor 30 tahun 2006 yang menerangkan bahwa jalur pemandu harus bisa menunjukkan arah ke fasilitas umum yang ada pada suatu tempat, seperti parkir, bangku atau tempat duduk dan lain-lain.

Sedangkan jalur pemandu yang ada di objek penelitian tidak mengarahkan kemana-mana hanya mengarahkan orang di jalur itu saja dan tidak bisa kemana mana lagi.

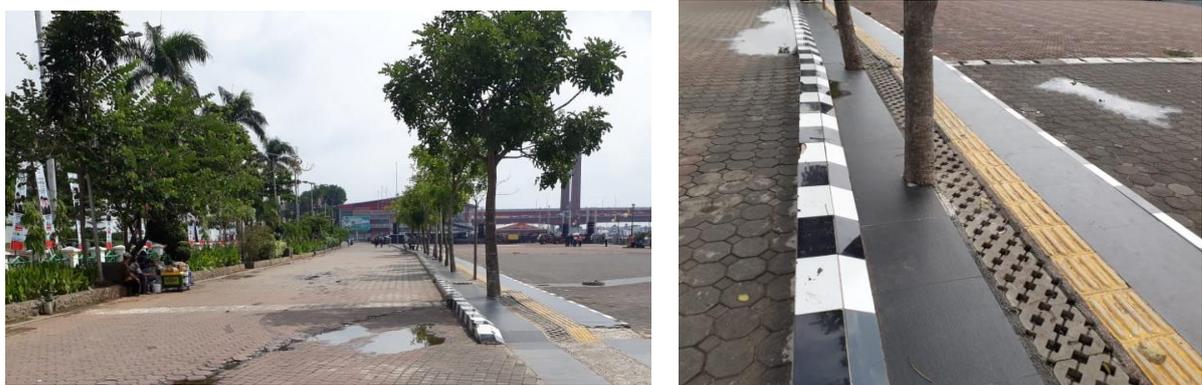
- c. Di tengah jalur pemandu terdapat pohon yang menghalangi

Gambar 7. Jalur Pemandu yang terhalang pohon
Sumber: Penulis, 2018

Permen PU Nomor 30 tahun 2006 menerangkan bahwa jalur pemandu harus terbebas dari tiang, pohon dan benda-benda perlengkapan jalan yang menghalangi. Sedangkan jalur pemandu yang ada pada objek penelitian ini terdapat banyak pohon yang tumbuh dan menghalangi pada jalur tersebut.

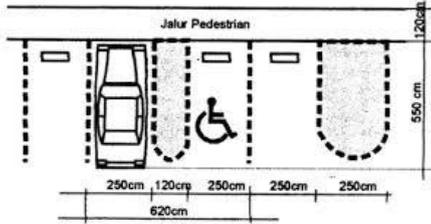
<p>Gambar10.Rute Aksesibilitas dari Parkir</p>
--	--	---	---

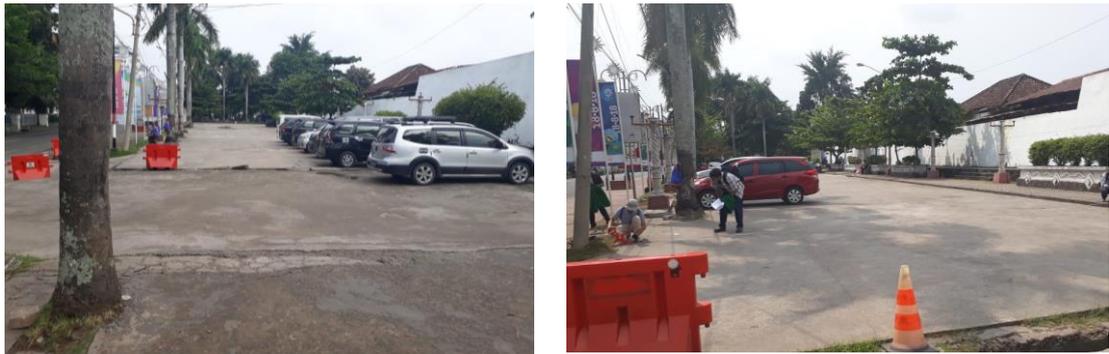
Pada lokasi penelitian di BKB ini tidak ada disediakan tempat parkir yang di khususkan untuk kaum disabilitas, sehingga membuat kawasan ini sangat tidak direkomendasikan untuk kaum disabilitas. Hal ini terlihat dengan sedikitnya orang dengan disabilitas yang datang ke Ruang Terbuka ini.

Gambar 11. Tempat parkir yang belum mengakomodir kepentingan kaum disabilitas
Sumber: Penulis, 2018

Keadaan eksisting area parkir di Lokasi Penelitian BKB
<ul style="list-style-type: none"> - Tempat parkir belum ada tanda/symbol yang khusus untuk penyandang cacat. - Tempat parkir tidak terhubung oleh pedestrian. - Tempat parkir belum disediakan ramp trotoar pada kedua sisi kendaraan. - Tempat parkir cukup luas.

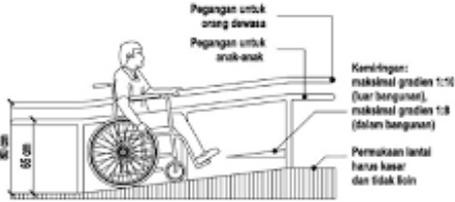
<p>Gambar 14. Handrail</p>

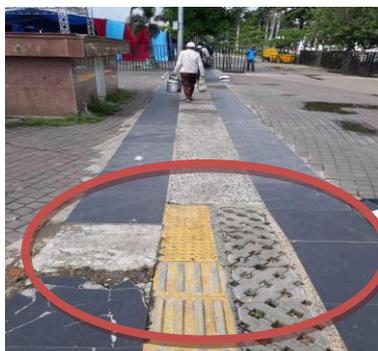
Pada kawasan di lokasi penelitian ini (BKB) sangat minim terdapat ramp yang membantu kaum disabilitas ini, sehingga masih perlu di buat ramp di berbagai tempat yang terdapat pada kawasan ini.

Gambar 15. Satu-satunya ramp yang terdapat pada jalur pemandu di BKB
Sumber: Penulis, 2018

Keadaan eksisting ramp di Lokasi Penelitian Benteng Kuto Besak (BKB)
- Ukuran ramp 160 cm
- Bordes pada awalan berbahan licin dan pada akhir juga berbahan licin.
- Tidak ada handrail.
- Pada beberapa perbedaan ketinggian tidak terdapat ramp.

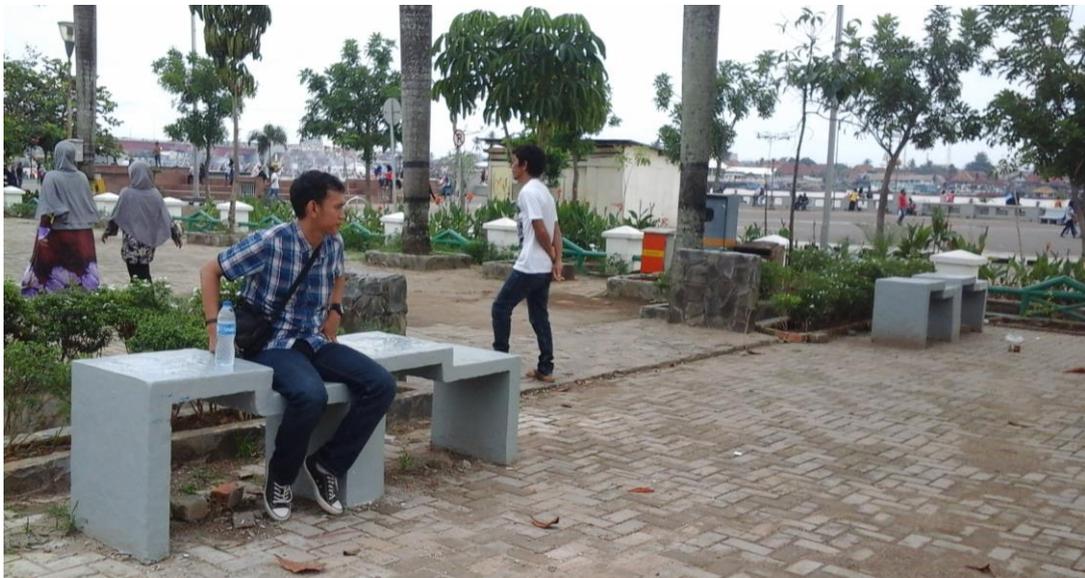
Untuk kursi sudah tersedia di kawasan ini, namun penempatan bangku yang ada sekarang masih jauh dari jalur pemandu dan jalur pedestrian yang digunakan oleh kaum disabilitas, sehingga pemanfaatannya belum bisa di peruntukkan bagi kaum disabilitas.

Gambar 16. Fasilitas kursi yang masih jauh dari jalur pemandu
Sumber: Penulis, 2018

Dari hasil pengamatan dan kesesuaian dengan persyaratan Permen PU nomor 30 Tahun 2006 dapat di nyatakan bahwa bangku untuk disabilitas masih belum memenuhi standar hal ini dikarenakan masih jauhnya bangku dari jalur pedestsrian dan jalur pemandu yang digunakan oleh penyandang disabilitas, ukuran dan bentuk juga belum memenuhi standart dimana bangku untuk disabilitas adalah berukuran tinggi 40 cm lebar 50 cm dan panjang 90 cm.

6. Perlu dibuatkan rambu atau tanda khusus untuk kaum disabilitas sehingga mereka bisa mendapatkan tempat dan jalur khusus pada kawasan ini.
7. Penempatan bangku tidak disesuaikan dengan jalur pemandu dan jalur pedestrian, seharusnya bangku bisa disediakan didekat jalur pemandu dan jalur pedestrian sehingga memudahkan bagi penyandang disabilitas untuk menuju bangku taman atau bangku tempat istirahat.

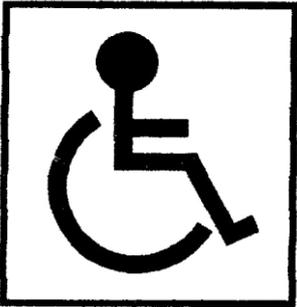
<p>Gambar 17. Salah satu symbol disabilitas (symbol aksesibilitas)</p>

No	Nama Fasilitas	Persyaratan Menurut Permen PU No 30 Tahun 2006	Gambar
5	Rambu dan Marka	<ul style="list-style-type: none"> - Penggunaannya dibutuhkan sebagai petunjuk arah dan tujuan pada jalur pedestrian, tempat parkir yang dikhususkan untuk penyandang cacat dan fasilitas lainnya. - Agar mudah dibaca oleh penyandang cacat dan tuna netra, rambu harus berupa huruf timbul atau huruf braille - Rambu berupa gambar agar lebih mudah ditafsirkan. Rambu berupa tanda dan symbol international. - Rambu menetapkan metode yang khusus seperti pembeda pada perkerasan tanah dan penggunaan warna yang cukup kontras. - Penempatan rambu dan marka harus bebas pandang dan sesuai pada tempat yang sudah ditetapkan tanpa ada penghalang - Merupakan satu kesatuan sistem dengan lingkungannya. - Ramp yang digunakan harus dilengkapi dengan pegangan rambat atau handrail yang kuat dan mudah dipegang dengan ketinggian handrailnya 65cm sampai 80cm.

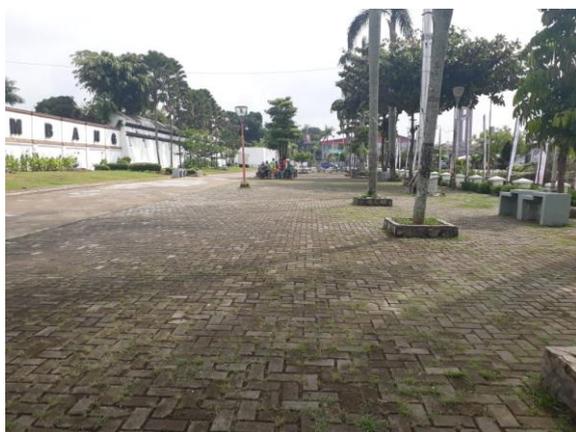
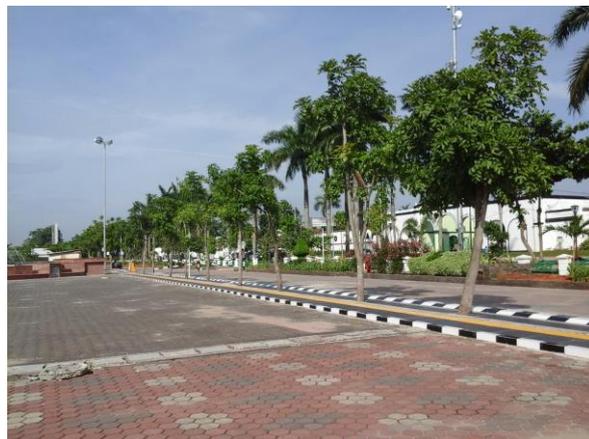
Rambu yang diperuntukkan bagi kaum disabilitas belum tersedia dikawasan ini sehingga untuk rambu dan marka sangat layak dibuatkan agar bisa digunakan untuk kenyamanan, keamanan dan kemudahan kaum disabilitas.

Gambar 19. Keadaan Kawasan BKB yang blm memiliki rambu untuk disabilitas
Sumber: Penulis, 2018

Dari hasil pengamatan dan kesesuaian dengan persyaratan Permen PU Nomor 30 Tahun 2006 dapat di nyatakan bahwa Rambu dan Marka untuk penyandang disabilitas belum ada sama sekali pada kawasan ini, sehingga tempat ini bisa dinyatakan tidak ramah disabilitas.
