## Evaluasi Pasar Tradisional: Studi Kasus Pasar Rakyat Krueng Mane

### *Traditional Market Evaluation: Case Study of Pasar Rakyat Krueng Mane*

Yenny Novianti<sup>1</sup>, Nur Aini<sup>2</sup>, Effan Fahrizal<sup>3</sup>

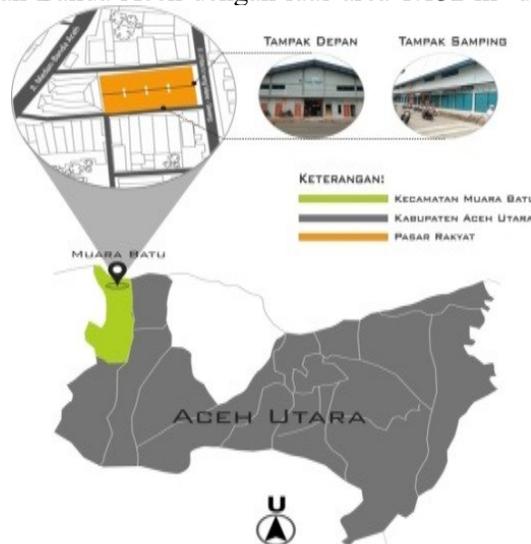
Pasar Rakyat Krueng mane terletak di Jalan Lintas Krueng Mane-Sawang dan sebelah kanan Jalan Lintas Medan-Banda Aceh dengan luas area 1.132 m<sup>2</sup> dan luas bangunan 1.082 m<sup>2</sup>.

Gambar 2. Lokasi Pasar Rakyat (Sumber: Penulis 2022)

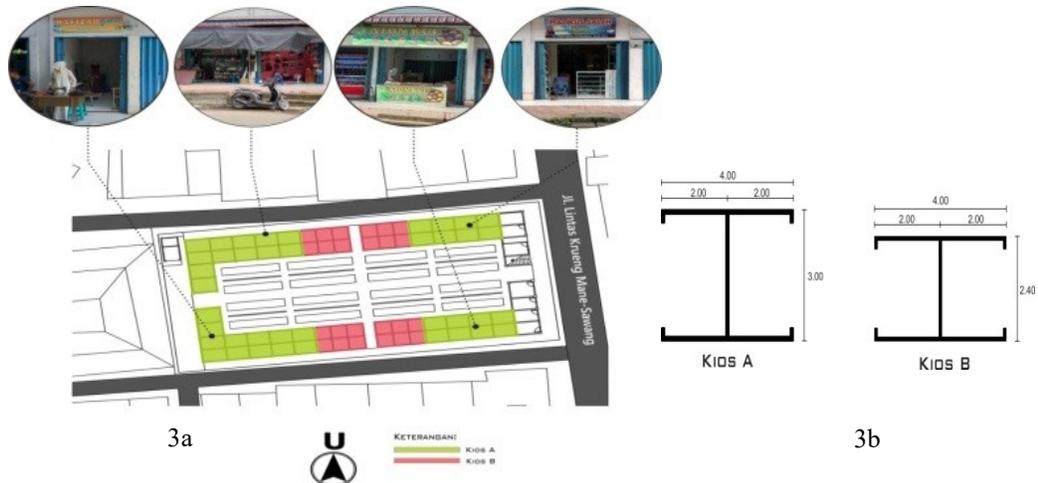
Kios A berada di lantai 1 dengan ukuran sebesar 2x3 m dan ketinggian 3 m dengan jumlah kios adalah 40 kios, bagian dalam pasar ada 16 kios dan bagian luar 24 kios. Kios yang sudah berfungsi ada 22 buah dengan jenis dagangan yang berbeda-beda. Kios memiliki meja jualan dengan ketinggian 0,6-1 m dan memiliki ventilasi. Akan tetapi, ukurannya masih belum memenuhi SNI, ukuran kios pasar sangat kecil untuk beraktivitas dan belum efektif. Kios A yang banyak disewa adalah kios bagian luar pasar. Namun, ukuran kios sangat sempit karena luasan ruang tidak efektif, sehingga sebagian kios A ini terpaksa dibongkar dinding pembatas antara kios luar dan dalam atau samping untuk menambah ukuran ruangan.

**Gambar 3a** Zona Kios A dan Kios B dan **3b.** Ukuran Kios A dan Kios B  
(Sumber: Penulis 2022)

Kios B memiliki ukuran 2.0 x 2.4 meter dengan tinggi 3 meter. Total kios B berjumlah 24 kios, bagian dalam pasar ada 12 kios dan bagian luar 12 kios. Ukuran kios, belum memenuhi standart SNI dan hanya ada 8 kios telah berfungsi dengan jenis dagangan yang berbeda-beda. Kios yang banyak disewa merupakan kios bagian luar pasar sebanyak 6 kios dan bagian dalam 2 kios. Kios berfungsi akan tetapi tidak berlangsung lama, karena kurang minat pembeli sehingga kios tutup.

Standar ruang pasar Krueng Mane berdasarkan tabel 4 adalah kios dengan indikator standar 3 x 3 meter sedangkan hasil observasi terdapat kios A 2x3 meter dan Kios B 2x2,4 meter, Los dengan indikator standar 2x1,5 meter sedangkan hasil observasi 1,3x1,4 meter, tinggi meja dengan indikator standar 60 cm dari lantai sedangkan hasil observasi 1 meter, lebar jalur sirkulasi > 2.2 meter sedangkan hasil observasi 0.9 sampai 3.25 meter.

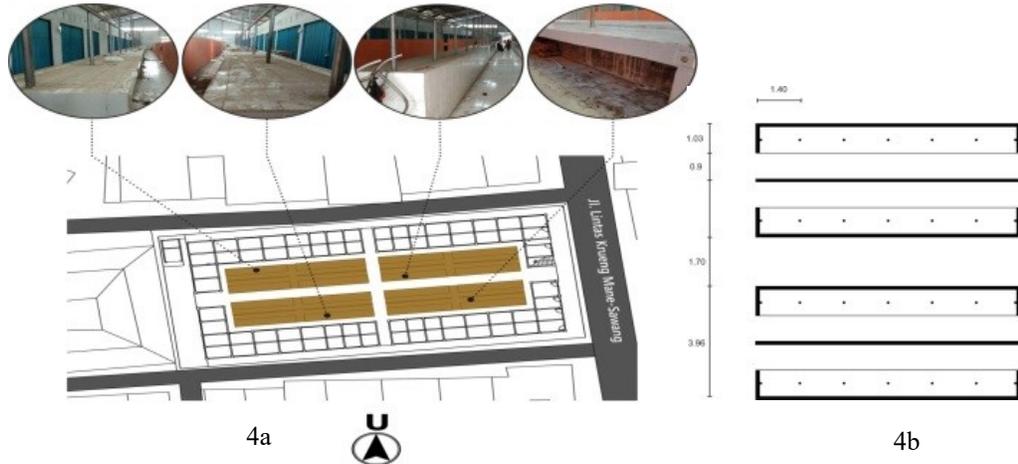
Los pasar ukuran 1,03 x 1,4 m dengan tinggi 1 m, jumlah los sebanyak 88 los di area dalam pasar. Setiap los hanya dibatasi oleh tiang-tiang di atas meja los dan setiap deret los memiliki dua tempat penyimpanan barang yang terletak di bawah meja los. Setiap los memiliki arus listrik. Ruang los sudah baik namun belum efektif dan tidak sesuai standar. Sampai saat ini, los pada pasar rakyat krueng mane ini tidak berfungsi.

**Gambar 4a.** Zona Los dan **4b.** Ukuran Los Pasar Rakyat Krueng Mane  
(Sumber: data, 2022)

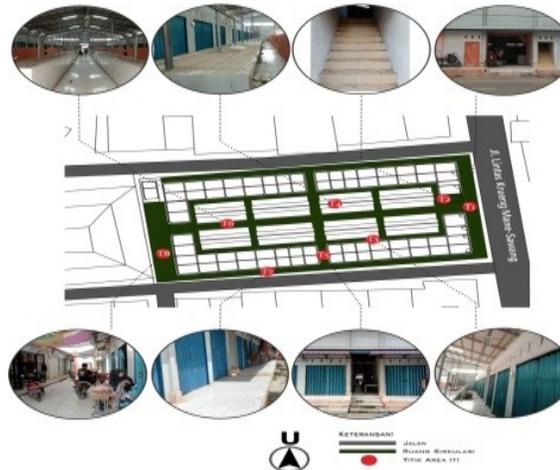
Konsep sirkulasi pada ruang dalam bangunan pasar menggunakan pola-pola linier yang secara menerus mengitari lapak-lapak disusun berdasarkan orientasi primer dan sekunder bangunan, sehingga lapak-lapak tersebut secara langsung menghadap pengunjung yang masuk melalui akses utama dan alternatif.

**Gambar 6.** Area Sirkulasi Pasar (Sumber: data, 2022)

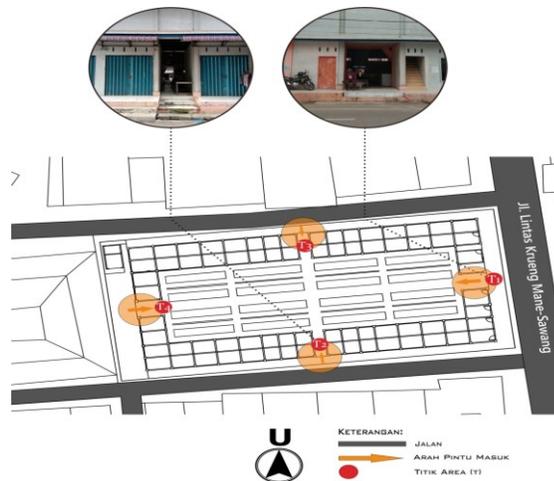
Ketersediaan jumlah pintu masuk ke pasar ada 4 buah, seperti terlihat pada gambar dibawah ini.

**Gambar 7** Titik Pintu Masuk pasar (Sumber: Penulis 2022)

Akses pintu masuk utama pasar terdiri dari 4 pintu seperti pada titik akses (*T1* dan *T4*) memiliki lebar 2,7 m, sedangkan pintu akses alternatif memiliki lebar 1,5 m berdasarkan dengan ukuran yang sudah ada pintu akses ini sudah sesuai dengan SNI dan terpenuhi

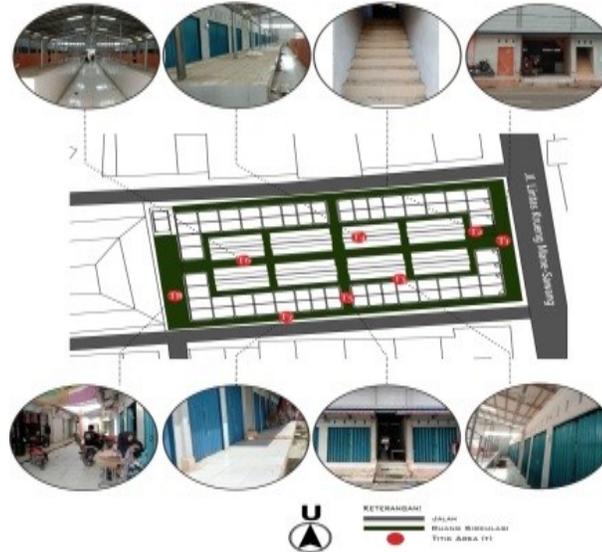
**Gambar 8** Sirkulasi Pasar Rakyat (Sumber: Penulis 2022)

Gambar diatas menjelaskan bahwasannya ada beberapa titik area sirkulasi yang akan menjadi jalur akses pengunjung pasar rakyat Krueng Mane. Berikut ini merupakan detail dari beberapa titik sirkulasi yang terdapat didalam ruang pasar rakyat Krueng Mane.

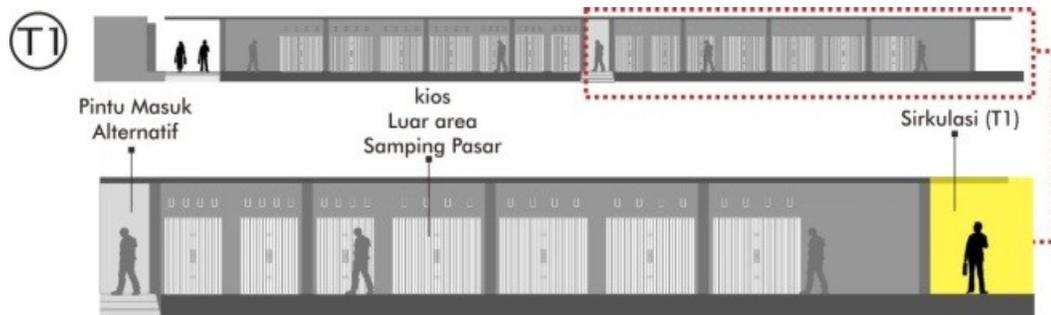
**Gambar 9** Perspektif Titik Sirkulasi Pasar (*T1*) (Sumber: Penulis 2022)

Titik satu (*T1*) merupakan ruang sirkulasi utama pada pasar rakyat Krueng Mane memiliki lebar lorong sebesar 2,2 meter (Lihat *T1* pada gambar 8 dan 9), tujuannya untuk mengembalikan jalur sirkulasi sesuai fungsinya, disesuaikan standar ukuran lebar menyetarakan literatur yang ada atau sesuai dengan SNI untuk pasar tipe III sudah masuk dalam indikator mudah dan efektif untuk di akses untuk mengarahkan pengunjung ke dalam area-area pencarian pengunjung.

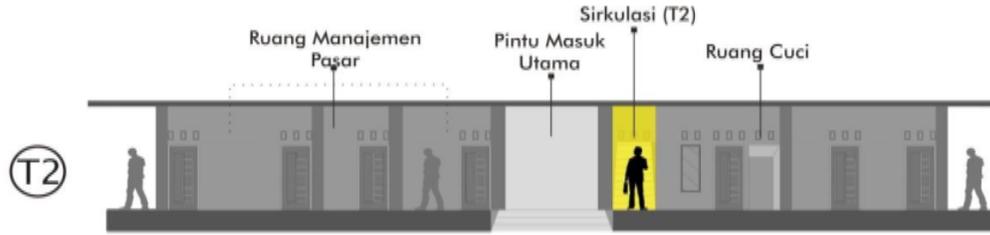
**Gambar 10** Perspektif Titik Sirkulasi Pasar (*T2*) (Sumber: Penulis 2022)

Titik dua (*T2*) merupakan ruang sirkulasi berupa tangga yang digunakan manajemen pasar untuk menuju lantai dua yang terdapat ruang pengelola. Tangga ini memiliki lebar 1,10 meter dengan ketinggian anak tangga 22 cm (tidak sesuai dengan SNI tentang elemen bangunan pasar Bilamana bangunan berlantai dua memiliki ketinggian anak tangga maksimal 18 cm).

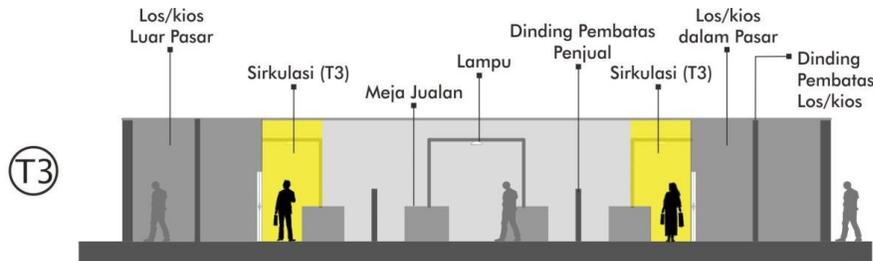
**Gambar 11.** Perspektif Titik Sirkulasi Pasar (*T3*) (Sumber: Penulis 2022)

Titik tiga (*T3*) merupakan sirkulasi yang paling dekat dengan kios/los bagian dalam pasar, area ini dibuat supaya lapak-lapak tersebut secara langsung menghadap pengunjung yang masuk melalui akses utama. Namun dalam hal ini ukuran sirkulasi yang sudah dibuat tidak efektif karena lebar sirkulasi pada titik ini sebesar 1,15 meter yang membuat pengunjung kesulitan dalam mengakses jika ada orang lain didepan dengan barang bawaannya akan menjadi penghambat untuk mereka beraktivitas di area tersebut (Lihat *T3* pada gambar 8 dan 11)

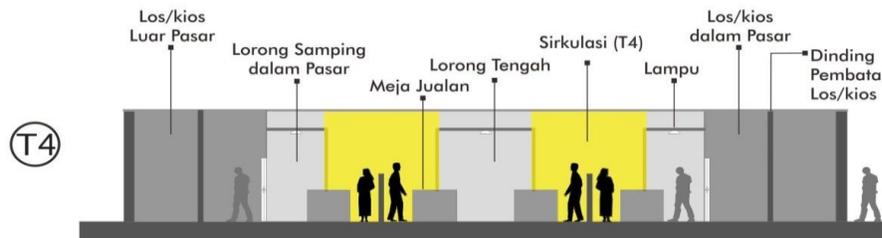
**Gambar 12.** Perspektif Titik Sirkulasi Pasar (*T4*) (Sumber: Penulis 2022)

Titik empat (*T4*) merupakan dua ruang sirkulasi penjual yang saling membelakangi dan dibuat dengan dinding pembatas setinggi 1,5 meter. Lebar masing-masing lorong sebesar 0,95 meter, dengan lebar area ini sudah termasuk dapat memudahkan pedagang untuk melakukan aktivitas berjualan dengan cara duduk ataupun berdiri (Lihat *T4* pada gambar 8 dan 12).

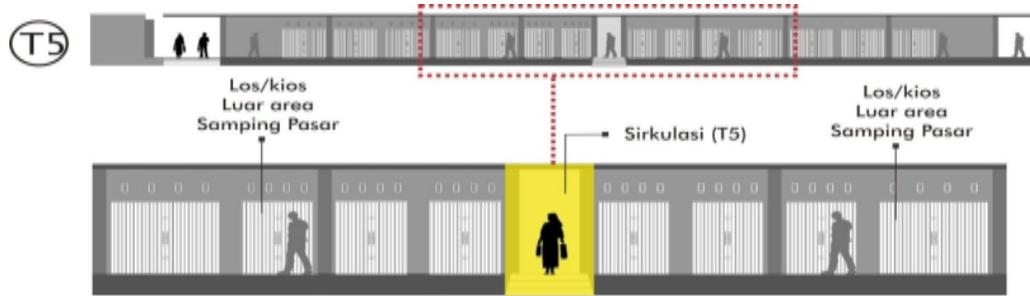
**Gambar 13.** Perspektif Titik Sirkulasi Pasar (*T5*) (Sumber: Penulis 2022)

Titik lima (*T5*) merupakan ruang sirkulasi jalur alternative menuju ruang dalam pasar yang terletak pada samping bangunan pasar dengan lebar 1,5 meter (Lihat *T5* pada gambar 8 dan 13) jalur ini dibuat bertujuan untuk memudahkan pengunjung masuk dan keluar dari dalam pasar yang tidak harus melalui jalur utama atau pintu utama pasar, dengan ukuran yang sudah ada jalur ini sudah cukup efektif berdasarkan SNI untuk pasar tipe III ini.

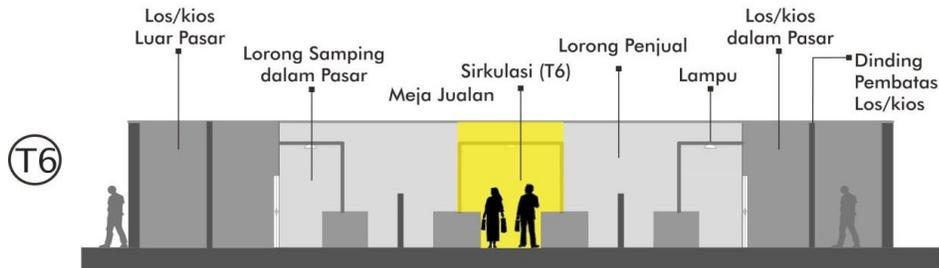
**Gambar 14.** Perspektif Titik Sirkulasi Pasar (*T6*) (Sumber: Penulis 2022)

Titik enam (*T6*) merupakan ruang sirkulasi bagian tengah pasar dengan lebar 1,7 meter (Lihat *T6* pada gambar 8 dan 14) sirkulasi ini bertujuan mengurangi dampak penumpukan aktivitas dan tidak terjangkaunya area jual, sehingga dapat dilakukan dengan cara membuat pertemuan baru antara pertemuan jalur sirkulasi agar pengunjung dapat mengakses area satu ke area yang lainnya. Lebar sirkulasi ini berdasarkan SNI sudah masuk indikator mudah dan efektif untuk di akses oleh pengunjung pasar.

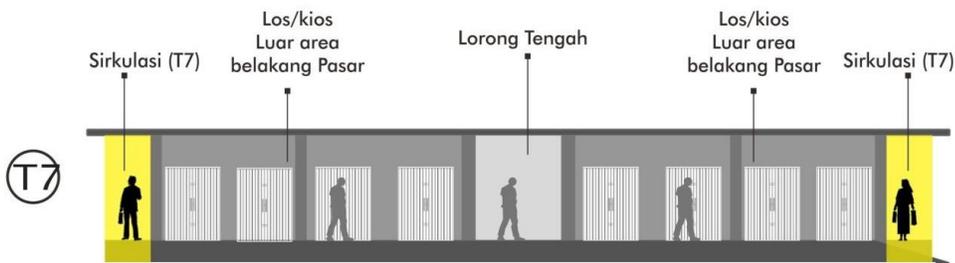
**Gambar 15.** Perspektif Titik Sirkulasi Pasar (*T7*) (Sumber: Penulis 2022)

Titik tujuh (*T7*) adalah area akses sirkulasi samping pada luar pasar. Ruang sirkulasi ini dibuat sebagai teras terluar untuk memudahkan pengunjung menuju kios/los luar pasar. Jalur ini tidak efektif jika dilihat dari lebar jalur sirkulasi yang berukuran sebesar 1,4 m sehingga tidak sesuai berdasarkan SNI (lihat *T7* pada gambar 8 dan 15). Ruang sirkulasi disampingnya terdapat tangga menuju kios/los, namun tangga yang sudah ada tidak efektif untuk kenyamanan pengguna pasar sebagai pijakan di karenakan anak tangga yang terlalu tinggi sebesar 30 cm.

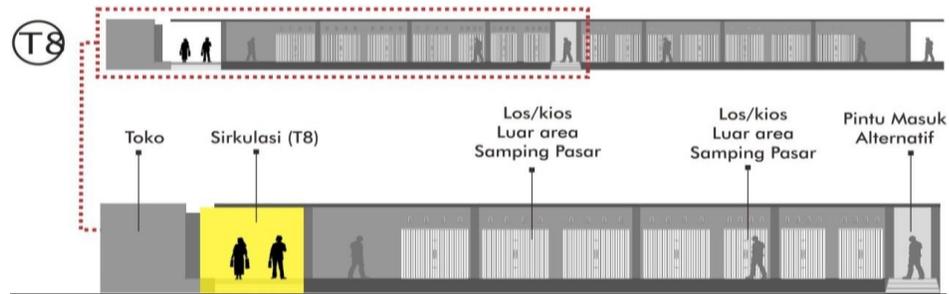
**Gambar 16.** Perspektif Titik Sirkulasi Pasar (*T8*) (Sumber: Penulis 2022)

Titik delapan (*T8*) adalah ruang sirkulasi yang terletak dibelakang bangunan pasar rakyat dengan lebar sebesar 3,35 m. Ruang sirkulasi ini dibuat lebar karena berhadapan dengan kios/toko lain yang ada dibelakang pasar dan juga sering digunakan untuk area penjahit dengan meletakkan alat jahit dipinggir lorong tersebut. Namun peletakan alat jahit tersebut tidak menjadi penghalang untuk pengguna pasar lainnya dalam beraktifitas. Yang menjadi penghalang pada sirkulasi ini adalah pos (lihat *T8* pada gambar 8 dan 16).

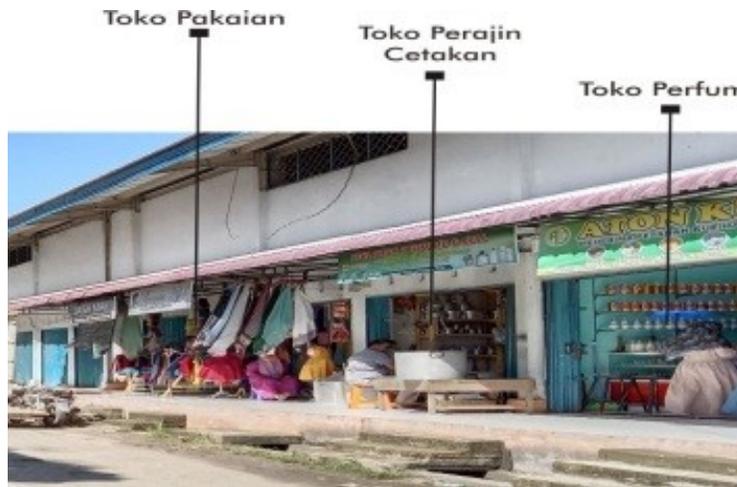
Analisis zonasi berdasarkan tabel 4, menunjukkan kondisi eksisting belum sesuai dengan peraturan zonasi yang ada karena belum menerapkan sistem pengelompokan komoditas dengan baik. Tidak terdapat papan nama yang menunjukkan keterangan lokasi dalam pasar rakyat krueng mane ini baik di luar didalam, di lantai 1 maupun lantai 2. Akan tetapi, papan identitas setiap zona sudah terpasang di kios yang sudah berfungsi dan sudah memenuhi standar yang telah ada. Ketidaksesuaian area zonasi terlihat di lantai 1 teridentifikasi dengan pedagang komoditas tersebar acak tanpa pengelompokan yang jelas. Hal ini dapat mengakibatkan pengaruh buruk pada lingkungan kebersihan dan kesehatan pasar.

**Gambar 17** Pencampuran komoditas pada lantai 1 (Sumber: Penulis 2022)

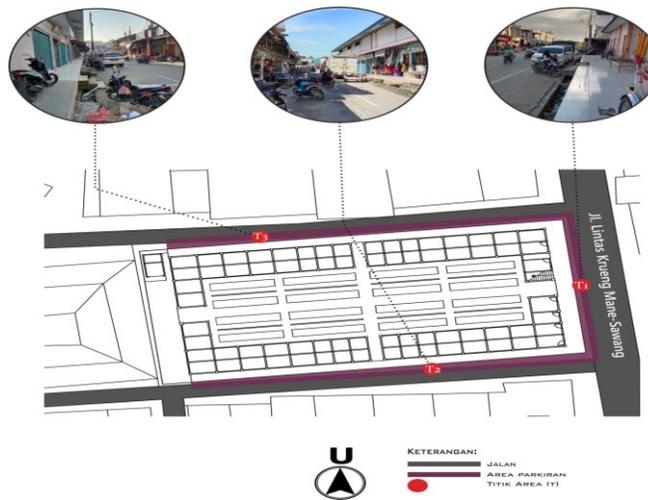
Tempat parkir sesuai eksisting berada dipinggiran jalan, yaitu dibahu jalan yang ada disekeliling pasar. Penempatan parkir, pada jam dan hari biasa terlihat tidak mengganggu aktivitas lalu lintas. Akan tetapi, saat waktu padat pengguna pasar dan kegiatan bongkar muat (lihat T2 pada gambar 18), parkir kendaraan akan menjadi penghambat lalu lintas sehingga mengakibatkan kemacetan jalan.

Gambar 18 Titik Area Parkir (Sumber: Penulis 2022)

**Gambar 18** beberapa titik parkir yang dibeberapa titik lokasi di kawasan pasar Krueng Mane.

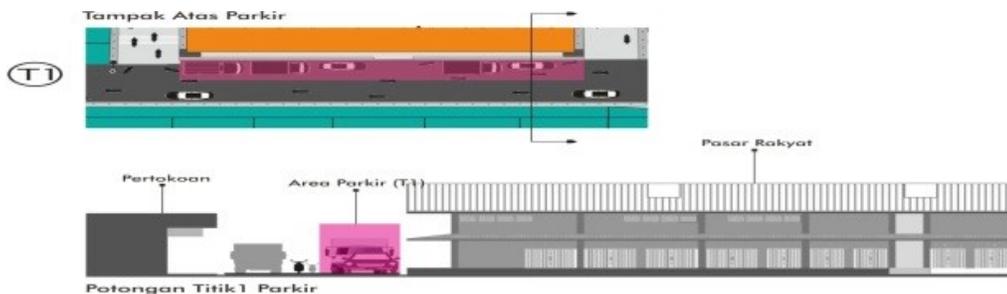
**Gambar 19** Potongan titik 1 area parkir pasar (Sumber: Penulis 2022)

Hal ini bukan hanya muncul karena keterbatasan lahan parkir, dari pengamatan dilapangan tidak ditemukan area parkir atau petak parkir khusus untuk kendaraan roda dua (lihat T1, T2 dan T3 pada gambar 21) sehingga citra pasar rakyat Krueng Mane ini juga semakin tidak baik karena terlihat berantakan dengan tumpukan kendaraan yang tidak tertata rapi.

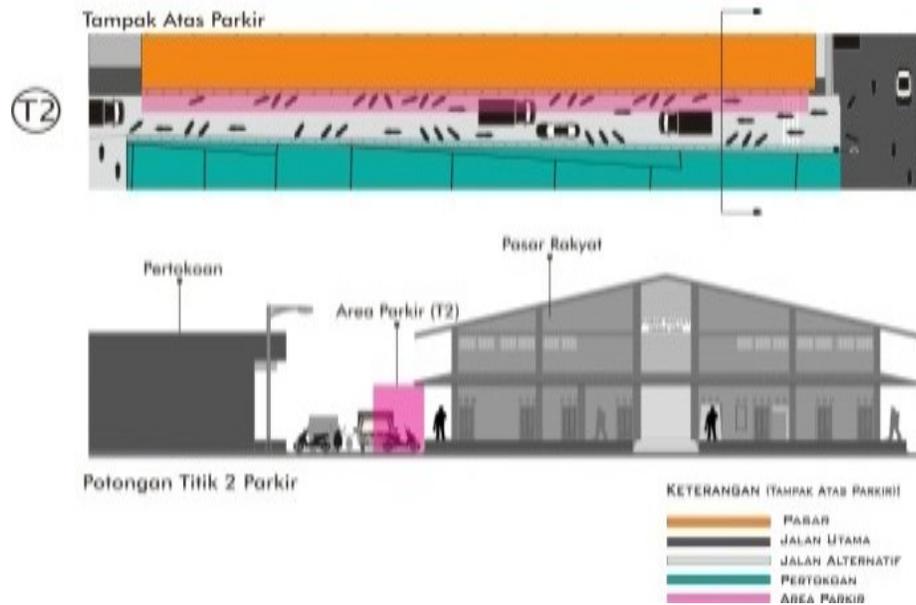
**Gambar 20.** Potongan titik 2 area parkir pasar (Sumber: Penulis 2022)

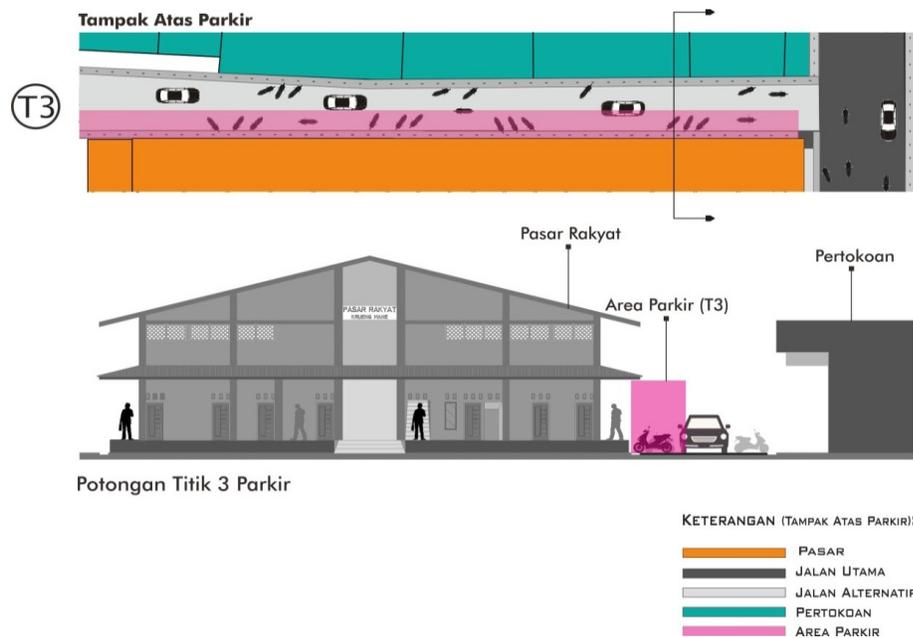
**Gambar 21.** Potongan titik 3 parkir Pasar (Sumber: Penulis 2022)
