Analisis Efektifitas Groin terhadap Abrasi Pantai Kampung Tua Nongsa

Analysis of Groin Effectiveness against Abrasion of Kampung Tua Nongsa

Stivani Ayuning Suwarlan^{1*}, Delvin Fernando², Farel Cassaro Oktavino³, Rosalinda⁴,
Wester Maesi Hura⁵, Gladies Imanda Utami Rangkuty⁶
^{1,2,3,4,5,6} Program Studi Arsitektur, Fakultas Teknik Sipil dan Perencanaan,
Universitas Internasional Batam Jl. Gajah Mada, Kec. Sekupang, Kota Batam,
Kepulauan Riau 29426
stivani@uib.ac.id

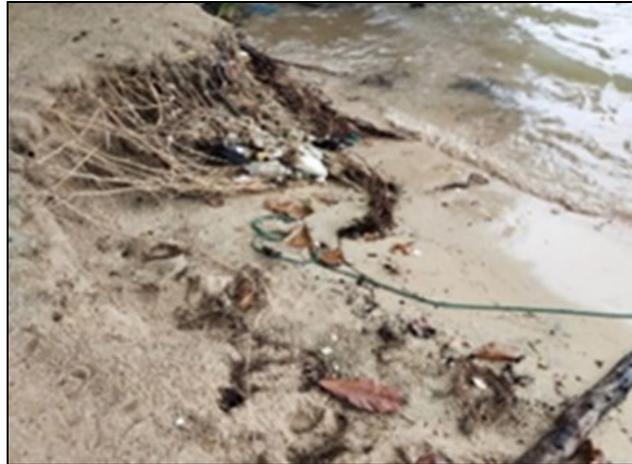
2. Berdasarkan hasil wawancara pada masyarakat terkonfirmasi telah dilakukannya penyedotan pasir pantai di kawasan sekitar sungai sebanyak satu hingga dua kali pada setiap tahun oleh pihak kapal feri, untuk mempermudah akses keluar masuk dari kapal feri dengan total volume penyedotan rata-rata mencapai 2 hingga 5

meter kubik per tahun yang semakin meningkat setiap tahunnya. Penyedotan pasir di kawasan sungai menyebabkan pasir pantai akan terseret ke dalam lubang hasil penyedotan sehingga mengakibatkan pasir pantai semakin berkurang.

Gambar 1. Kondisi Abrasi dan Akibat Penyedotan Pasir Pantai (Sumber : Penulis, 2022)

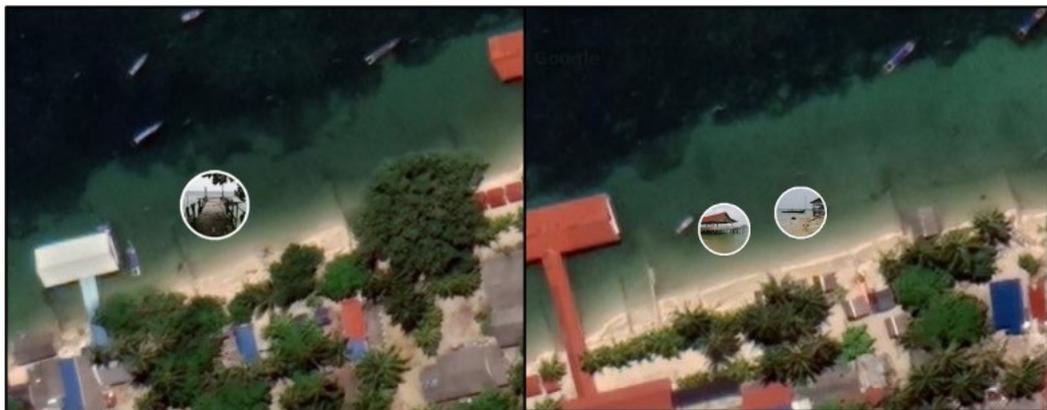
Gambar 2. Pesisir Pantai Kampung Tua Nongsa (Sumber : Penulis, 2022)

Dari kedua gambar di atas, dapat dikatakan bahwa mitigasi yang telah dilakukan oleh penduduk setempat yaitu dengan dibangunnya dinding batu (groin) secara tegak lurus dari pinggir pantai menuju laut. Narasumber mengatakan bahwa pembangunan groin ini tidak didasari oleh ilmu arsitektur, serta struktur dan material dari groin yang telah terbangun ini tidak begitu mampu menahan arus gelombang yang kuat. Penelitian ini menganalisis mengenai efektifitas dari pembangunan groin yang sudah ada dengan metode studi pustaka terkait teori dan standar pada pola persebaran, struktur, material, dan arsitektural groin yang disusun menjadi beberapa point, yaitu:

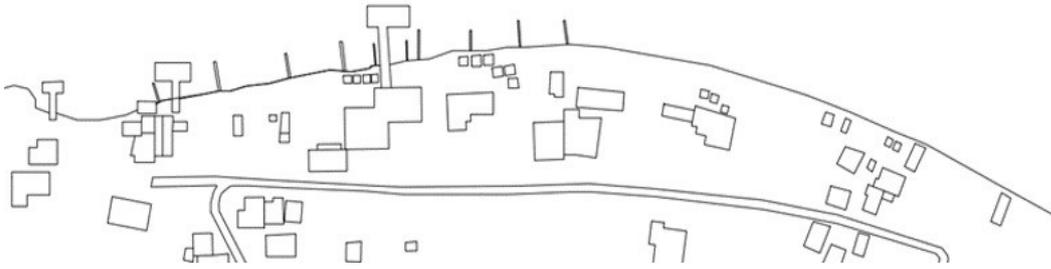
Gambar 3. Persebaran Groin di Pantai Kampung Tua Nongsa (Sumber : Penulis, 2022)

Berdasarkan dari hasil observasi yang dilakukan peneliti, pola persebaran groin di Pantai Kampung Tua Nongsa adalah pola linear, dengan jarak yang bervariasi antara 16 m, 20 m hingga 30 m. Jarak antar groin tersebut sudah memberikan efektifitas yang sangat baik dalam pencegahan abrasi pantai.

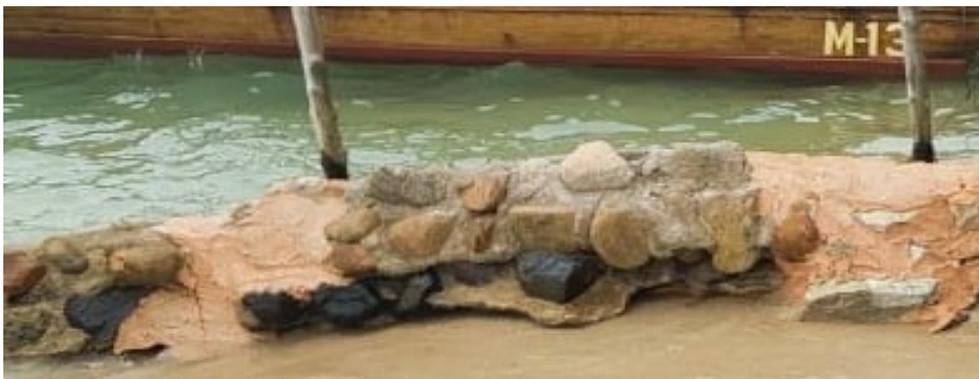
Struktur groin yang digunakan di Pantai Kampung Tua Nongsa adalah struktur groin permeable. Struktur groin permeable dibangun dengan orientasi yang mengarah ke laut secara tegak lurus, sehingga dapat digunakan sebagai pemecah gelombang. Dengan adanya groin permeable ini, maka ketinggian dan kekuatan gelombang dapat mengalami penurunan sebelum menyentuh pesisir pantai sehingga dapat mencegah abrasi. Proses groin tersebut menyerupai kegunaan dari teknik struktur pengakaran mangrove (Ginting, 2018).

Gambar 4. Struktur *Groin Permeable* (Sumber : Penulis, 2022)

Struktur groin pada Pantai Kampung Tua Nongsa sangat efektif, karena struktur Pantai Kampung Tua Nongsa dibangun dengan tegak lurus ke laut sehingga dapat mencegah abrasi dan untuk menghindari pasir yang terseret ke bekas penyedotan pasir untuk jalur kapal feri.

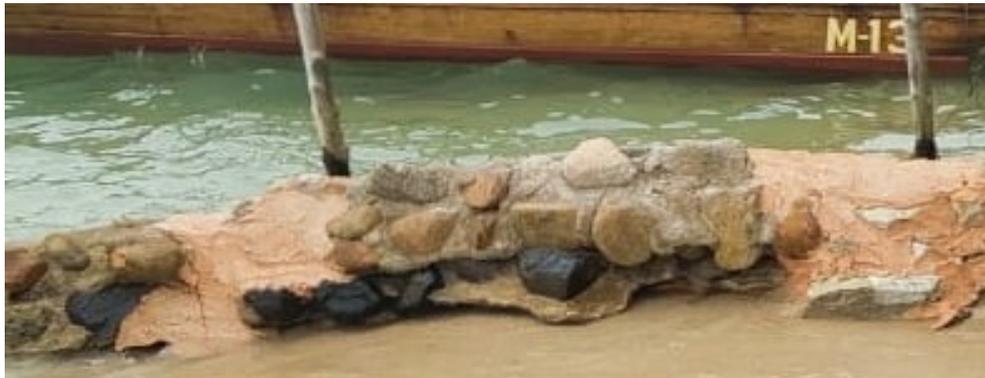
Masyarakat setempat belum memerhatikan arsitektural groin sehingga groin yang telah dibangun tidak memenuhi standart dan menjadi runtuh atau hancur karena terkena hempasan gelombang yang kuat dan diiringi oleh angin arah barat serta kemampuan untuk menahan kapasitas pasir pantai tidak begitu kuat. Perkat dari dinding batu ini juga sangat mudah terkikis oleh air laut, menyebabkan sambungan antara satu batu dengan batu lainnya renggang dan hancur. Arsitektural groin bukan bergantung pada tipe pantai tetapi harus bergantung pada panjang standar groin berdasarkan *Lower Water Neap Tide* (LWNT) yaitu dengan panjang groin 50 cm – 60 cm sedangkan ketinggian groin berdasarkan *Muir Wood-Fleming* adalah berkisar 0,5 – 1,0 m. Arsitektural groin tidak boleh dibangun terlalu tinggi karena dapat menyebabkan abrasi semakin parah pada bagian garis pantai karena hembusan gelombang yang terlalu kuat (Tawas, 2011).

Gambar 5. Arsitektural Groin di Pantai Kampung Tua Nongsa (Sumber : Penulis, 2022)

Solusi yang dapat diterapkan di Pantai Kampung Tua Nongsa adalah dengan membangun groin yang belum memenuhi standar groin, sehingga dapat mencegah abrasi dengan efektif. Peruntukan kawasan sebagai kawasan wisata juga perlu menjadi pertimbangan utama bahwa desain dan pembangunan groin pada Kampung Tua Nongsa harus memerhatikan nilai estetika kawasan dan mampu memberikan nilai tambah bagi pantai di mata pengunjung.
