Kajian Identifikasi Kerusakan: Rumah Gadang di Perkampungan Adat Nagari Sijunjung

Damage Identification Study: Rumah Gadang in The Traditional Village of Nagari Sijunjung

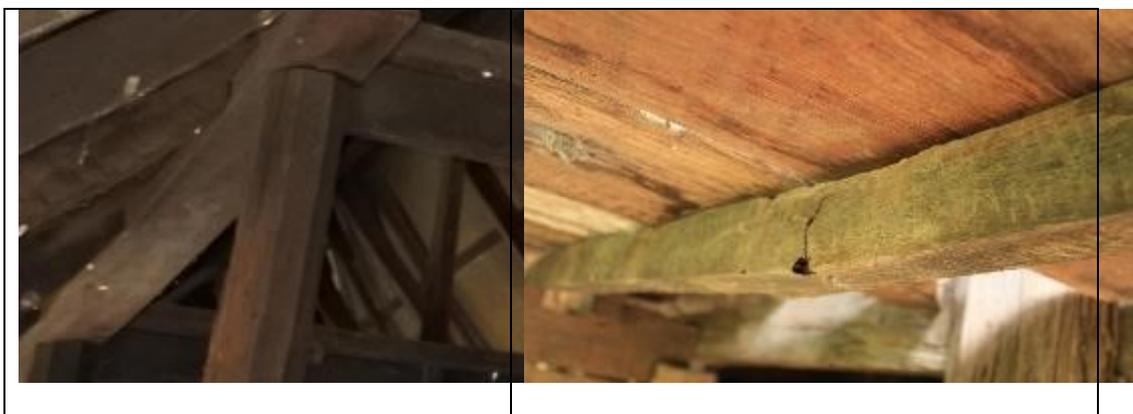
Gambar 3. (kiri) Retakan/pecah pada ujung tiang; (kanan) Retak/pecah pada balok lantai

Kerusakan ini terjadi karena adanya gaya beban komponen bangunan di atasnya, dan terjadi pada pucuk tiang yang menopang rangka atap. Kerusakan umumnya berupa retakan hingga pecahan.

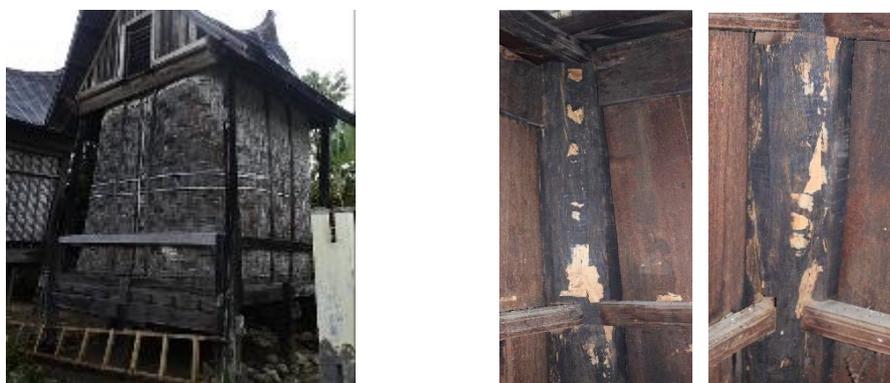
Gambar 4. Perubahan warna pada anyaman bamboo (kiri); Pengelupasan kulit pada tiang kayu (kanan)

Rumah Gadang di kawasan perkampungan adat Nagari Sijunjung terletak di ruang terbuka yang terpengaruh secara langsung oleh faktor lingkungan selama ratusan tahun. Selain elemen tiang, kayu Rumah Gadang pada umumnya diganti setiap 1-2 generasi penghuni, sehingga kondisi cukup baik jika ada perawatan teratur. Akumulasi debu dan kotoran, perubahan warna asli, pengelupasan kulit biasanya terjadi pada Rumah Gadang yang tidak dihuni selama bertahun-tahun.

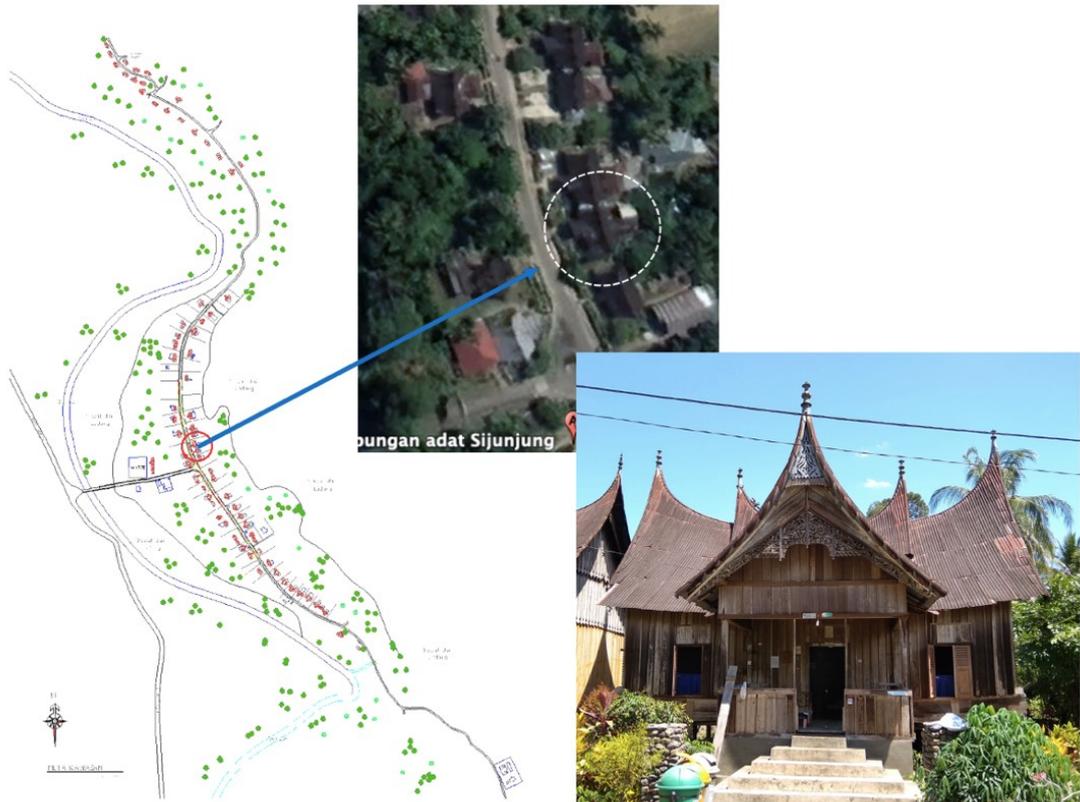
Gambar 6. Lokasi dan objek kajian: Rumah Gadang Suku Bodi (RG-044)

Dari 76 rumah gadang tersebut akan diambil 1 (satu) rumah gadang sebagai objek kajian Identifikasi Kerusakan Bangunan Rumah Gadang, yaitu Rumah Gadang Suku Bodi – Penghulu Suku Dt. Bandaro Sati – dengan nomor registrasi 44 (RG-44). Pengambilan 1 (satu) objek kajian karena pertimbangan waktu penelitian dan dukungan hasil dokumentasi yang telah dilakukan sebelumnya. Selain itu, rumah gadang ini juga masih difungsikan sebagai rumah tempat tinggal dan juga sebagai *homestay*. Sehingga harapannya dari hasil identifikasi ini nantinya dapat membantu dalam perbaikan rumah gadang ini. Hasil dokumentasi dari RG-44 ini dijelaskan pada gambar berikut:

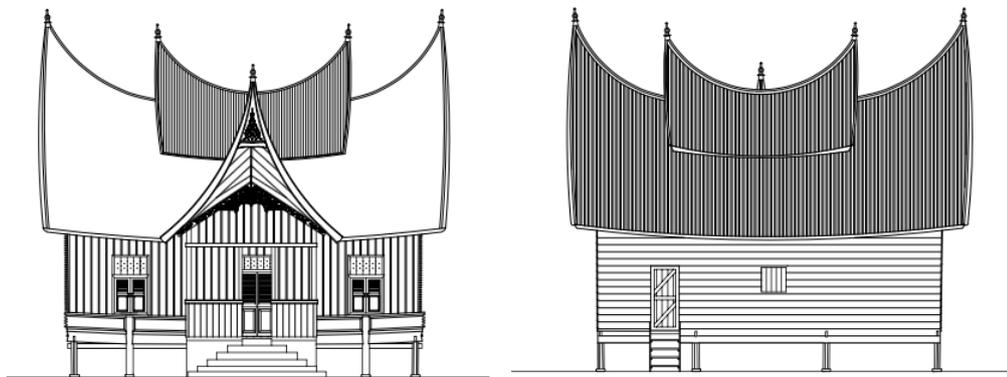
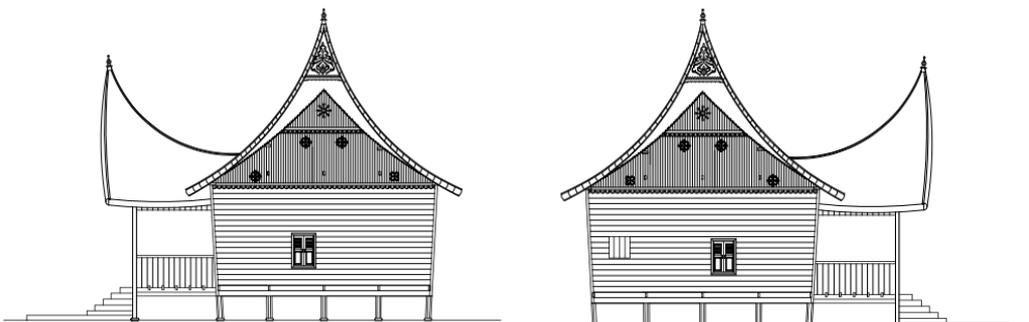
Gambar 8. Tampak Rumah Gadang

Tampak Depan

Tampak Belakang

Tampak Samping Kanan

Tampak Samping Kiri
