ANALISA KONDISI KERUSAKAN JALAN KABUPATEN TANJUNG API-API – GASING BERDASARKAN METODE SDI

Key Words : SDI (Surface Distress Index), Rigid Pavement, Tanjung api-api Gasing

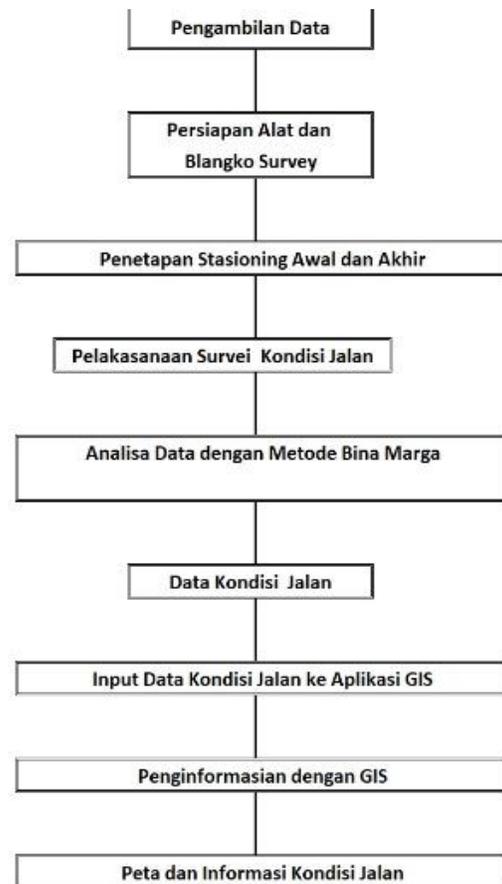
Gambar 2.1 Diagram Alir Penelitian

Adapun langkah-langkah penelitian ini, diperlihatkan pada diagram alir penelitian berikut ini:

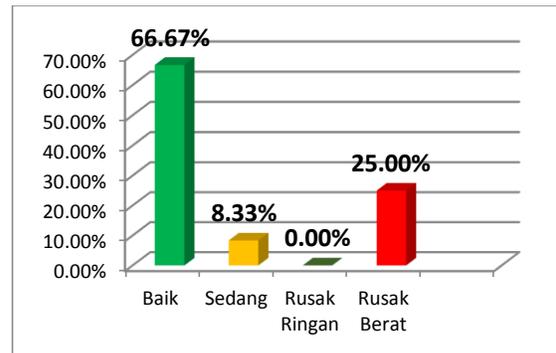
Gambar 3.1 Grafik Persentase Nilai SDI
Sumber: Analisis, 2020

Berdasarkan hasil perhitungan dan analisis beberapa indikator penilaian SDI diperoleh hasil yaitu: 25,00% ruas jalan Tanjung Api-Api gasing memiliki kondisi Rusak Berat, 8,33% jalan memiliki kondisi jalan Sedang, dan 66,67% ruas jalan memiliki kondisi jalan Baik.

Hasil analisis SDI yang dilakukan dapat disimpulkan bahwa ada 3 segment dalam kondisi yang mengalami rusak berat dan 1 segment dalam kondisi sedang sedangkan kondisi segment yang lainnya masih dalam kondisi baik.

Hasil analisis SDI dapat disimpulkan bahwa terdapat 3 ruas yang rusak berat dan 1 ruas dalam kondisi sedang, sedangkan ruas lainnya masih dalam kondisi baik. Arus Lalu Lintas tidak berpengaruh signifikan terhadap kerusakan jalan, artinya penyebab kerusakan bukan karena lalu lintas tetapi umur perkerasan dan perawatan yang masih dirasa kurang.

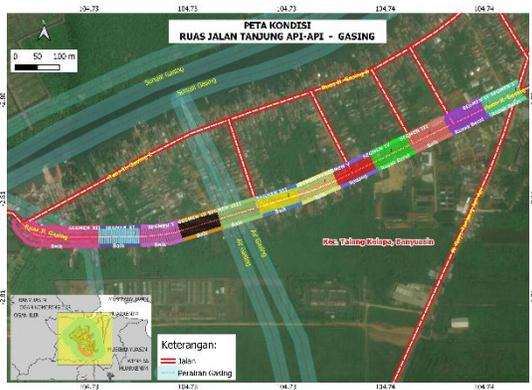
Gambar 3.2 Gambaran kondisi jalan dalam bentuk data digital menggunakan program GIS
Sumber: Analisis, 2020

Hasil analisis dari data survei SDI pada ruas jalan kabupaten tanjong api-api – Gasing menunjukkan ada kerusakan berat yang signifikan., beberapa segmen mengalami rusak berat dan sedang. Dari hasil perhitungan, didapatkan 25% dari jalan mengalami rusak berat dan 8,33% rusak sedang yang kemudian dituangkan dalam bentuk peta menggunakan Aplikasi ArcGIS seperti terlihat pada gambar 3.2.

Tanjung Api-api - Jalan Gasing membutuhkan perawatan segera untuk menghindari kemungkinan kerusakan parah. Penelitian selanjutnya akan lebih baik
