Model Perencanaan Rumah Deret yang Meminimalkan Resiko Bocor dan Genangan Air di Perumahan Griya Teratai Palembang

A Row House Planning Model that Reduces the Risk of Leakage and Puddles, Case Study: Griya Teratai Housing Complex, Palembang

Reny Kartika Sary ¹⁾, Sisca Novia Angrini ²⁾, Anson Ferdiant Diem ³⁾
^{1,2,3}Program Studi Arsitektur, Fakultas Teknik, Universitas Muhammadiyah Palembang
¹⁾renykartikasary83@gmail.com

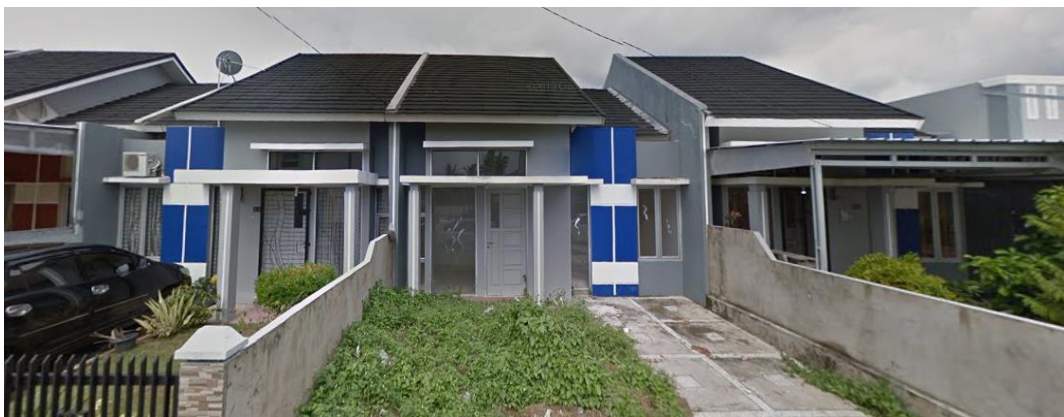
Gambar 1. Rumah Deret pada Komplek Perumahan Griya Teratai Palembang
Sumber : Penulis, 2015

1. Rumah deret ini sering mengalami genangan air khususnya di bagian belakang rumah di saat terjadi hujan yang memiliki intensitas curah yang cukup tinggi.
2. Rumah deret ini mempunyai atap yang menyatu dengan atap rumah disebelahnya, sehingga sulit untuk direnovasi baik itu untuk penggantian bahan ataupun perbaikan.
3. Rembesan pada dinding yang berdekatan atau berbatasan dengan kamar mandi, sehingga membuat cat dinding dirumah sebelahnya menjadi rusak dan mengelupas.

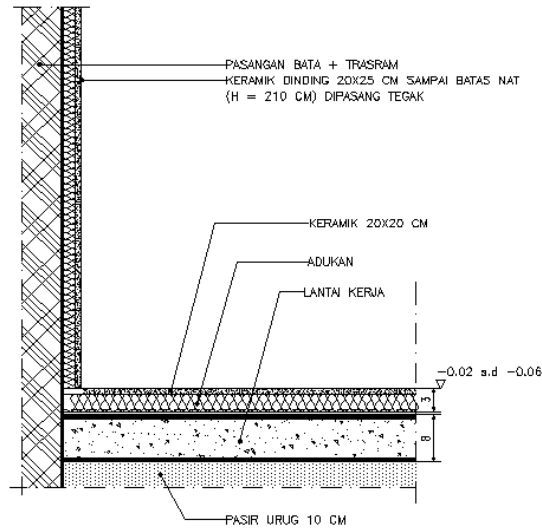
Gambar 4. Konstruksi Dinding yang dilapisi oleh keramik
 Sumber: Penulis, 2015

Dinding pada kamar mandi seharusnya di buat sedemikian rupa agar bisa kedap air dan tidak membuat dinding disebelahnya menjadi rusak. Konstruksi dinding kamar mandi memang berbeda dengan konstruksi dinding biasa, dimana konstruksi dinding kamar mandi harus kedap air sehingga tidak merusak komponen-komponen bangunan (petunjuk konstruksi bangunan rumah BSPS NAHP, 2021).

Untuk konstruksi dinding kamar mandi seharusnya memiliki konstruksi seperti gambar 4 dibawah ini, dinding pasangan bata diberikan atau dilapisi plesteran trasram dimana plesteran trasram minimal mengandung adukan 1 : 3 (1 bagian semen di campur dengan 3 bagian pasir) dengan diaduk bersama air secukupnya. Selain itu dinding kamar mandi juga harus dilapisi dengan keramik, sehingga percikan air tidak langsung mengenai dinding bata.

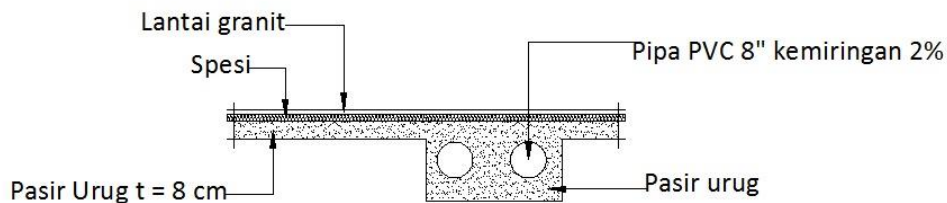
Gambar 8. Potongan *tray* pipa air hujan
 Sumber : Penulis, 2022

Pada gambar 7 terlihat *floor drain* untuk menangkap air hujan terletak di bagian belakang rumah, karena memang penyebab genangan air yang terjadi di belakang bangunan ini disebabkan tidak terdapat pipa distribusi air hujan. Dengan ditematkannya penangkap air hujan di belakang dan di distribusikan oleh pipa ke *drainase* depan maka diharapkan tidak terjadi lagi genangan air yang banyak dan lama di bagian belakang rumah deret tersebut.

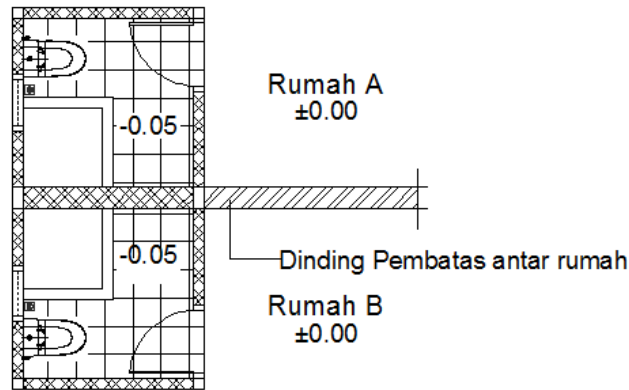
Gambar 11. Kamar mandi yang bersebelahan antar rumah deret
Sumber : Penulis, 2022

- a. Menempatkan ruang kamar mandi bersebelahan antar rumah.

Dengan kamar mandi bersebelahan antar rumah seperti gambar 11, maka dinding kamar mandi diharapkan tidak mempengaruhi dinding lainnya, namun bisa di lokalisir hanya pada dinding kamar mandinya saja dan dengan konstruksi dinding yang kedap air maka dinding kamar mandi tidak mudah bocor.

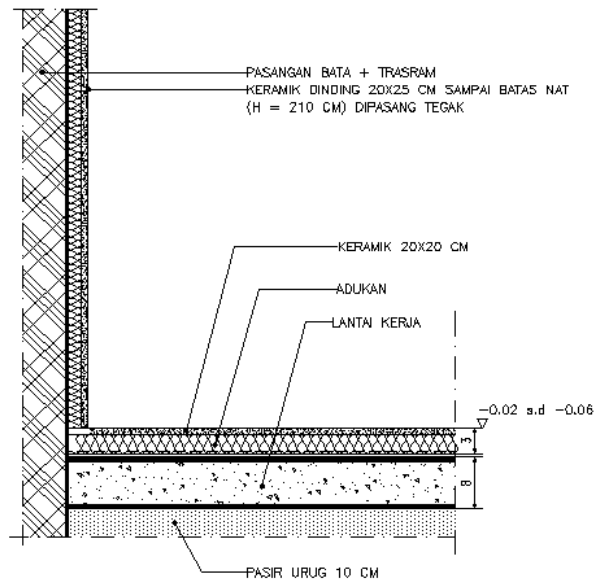
Gambar 12. Konstruksi Dinding kamar mandi (*trasram*) yang dilapisi oleh keramik
Sumber: Penulis, 2015

- b. Konstruksi dinding dibuat dengan benar dengan memperhatikan kaidah-kaidah konstruksi dinding kedap air.

Dengan konstruksi yang dipakai sesuai gambar, di harapkan dinding kamar mandi kedap air, dan percikan air tidak merembes serta tidak merusak komponen-komponen bangunan lainnya.
