IDENTIFIKASI DAN ANALISIS KERUSAKAN JALAN PADA RUAS JALAN SIARAN SAKO KOTA PALEMBANG

Dalam penelitian ini penulis melakukan penilaian kondisi perkerasan Jalan Sako Kota Palembang dengan menggunakan metode *Pavement Condition Index (PCI)* dan *Surface Distress Index (SDI)* untuk menganalisis jenis dan tingkat kerusakan jalan serta menentukan nilai kondisi perkerasan jalan pada ruas Jalan Siaran Sako Kota Palembang mulai pada STA 0+000 sampai dengan STA 1+250.

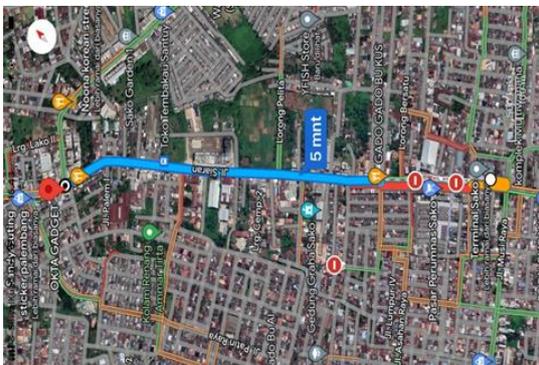
Gambar 1. Ruas Jalan Sako Kota Palembang

Lokasi penelitian ini dilakukan pada ruas Jalan Siaran Sako Kota Palembang, dengan panjang jalan ± 1.250 m dengan lebar jalan ± 7 m dari STA 0+000 sampai dengan STA 1+250 dimana dibagi menjadi 25 segmen (Gambar 1)
