Optimalisasi Ruang Terbuka Hijau Publik Yang Ramah Disabilitas Di Benteng Kuto Besak Palembang

Optimalizing Firendly Public Open Space For Disability At Plaza Of Kuto Besak Fort Palembang

Reny Kartika Sary, Meldo Andi Jaya
Program Studi Arsitektur, Fakultas Teknik, Universitas Muhammadiyah Palembang
Jalan Jenderal Ahmad Yani 13 Ulu, Sumatera Selatan 30263
Email: renykartikasary83@gmail.com

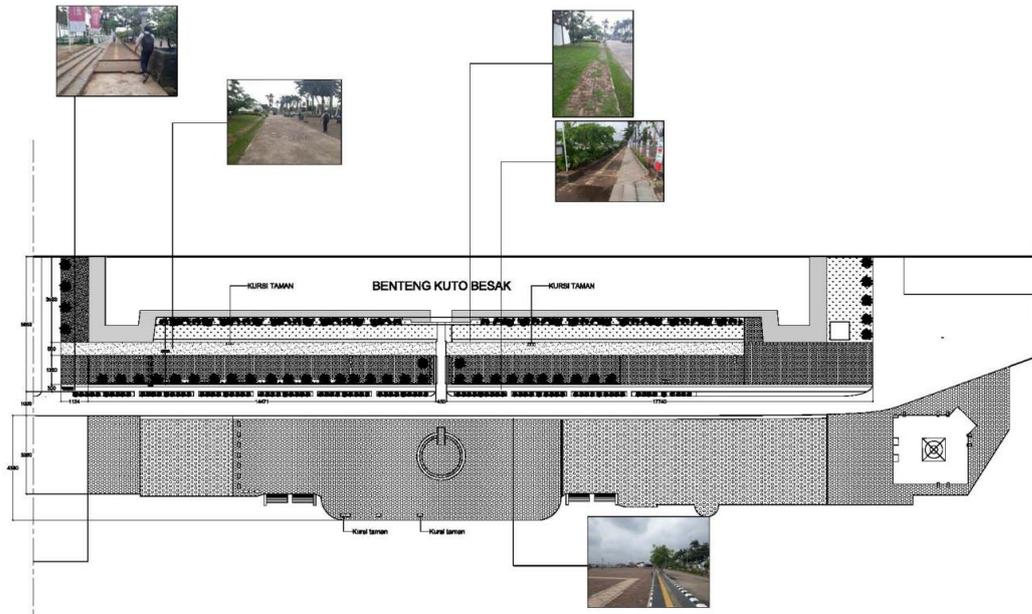
Gambar 2. Layout Eksisting Kawasan Benteng Kuto Besak Palembang

Adapun fasilitas publik yang ada pada BKB ini berupa 1) Jalur Pedestrian, 2) Jalur Pemandu, 3) Area Parkir, 4) Ramp dan 5) Kursi Taman. Adapun keadaan eksisting dari fasilitas-fasilitas publik tersebut adalah sebagai berikut :

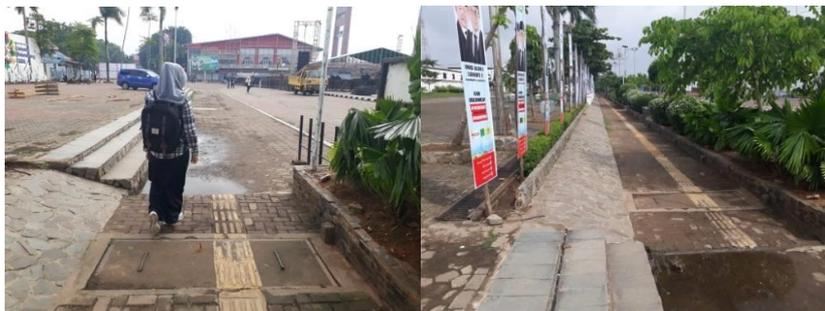
Gambar 3. Jalur Pedestrian bergelombang dan terputus yang menyulitkan penyandang disabilitas untuk mengaksesnya.

Jalur pedestrian pada BKB ini belum ada Handrail untuk pegangan orang dengan penyandang disabilitas. Belum ada bangku untuk tempat istirahat bagi kaum disabilitas. Banyak Jalur pedestrian yang tidak rata dan bergelombang. Menurut Permen PUPR No 14 Tahun 2017 Jalur Pedestrian harus sesuai dengan gambar dibawah ini:

Jalur pedestrian harus memiliki pegangan rambat yang diletakkan di sepanjang jalur pedestrian atau dia area yang dianggap berbahaya bagi penyandang disabilitas. Harus memiliki bangku atau kursi untuk beristirahat di setiap 9 meter jalur pedestrian. Permukaan jalan pada jalur pedestrian harus kuat dan stabil, tahan terhadap perubahan cuaca serta tidak licin dan menghindari adanya lubang dan jeruji yang dapat membahayakan pejalan kaki khususnya kaum disabilitas.

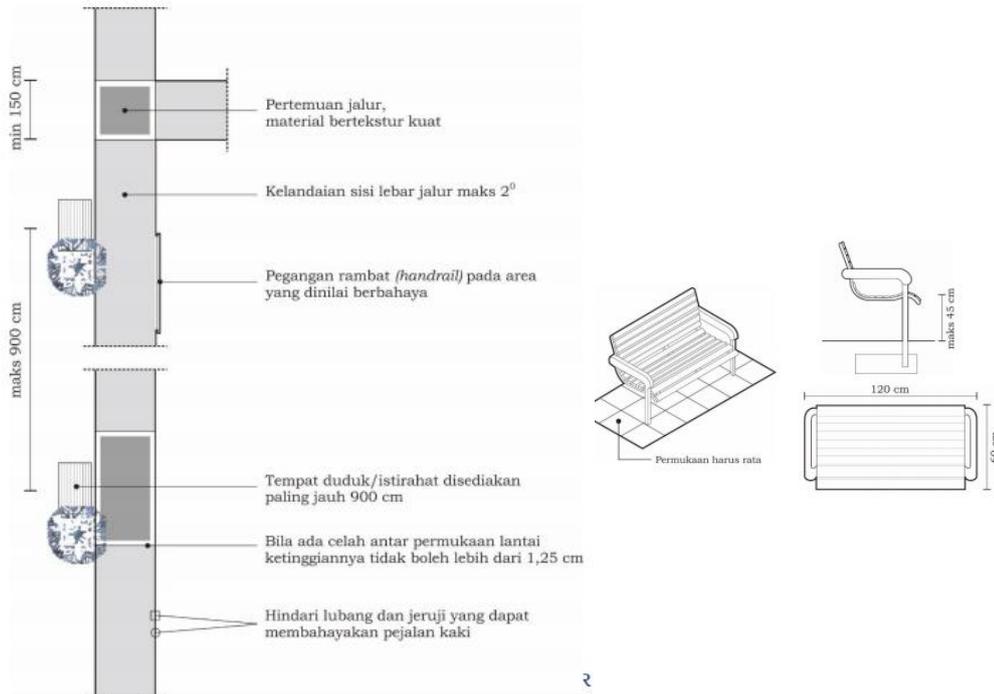
Gambar 4. Standar Jalur Pedestrian dan bangku Berdasarkan Permen PUPR No 14 Tahun 2017.

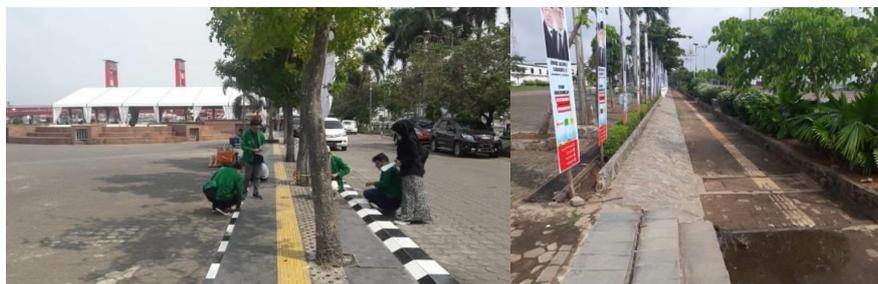
Gambar 5. Jalur Pemandu yang terhalang pohon dan tidak ada tanda berhenti atau berbelok sehingga membuat kaum tuna netra berpotensi untuk menabrak sesuatu yang ada didepannya

Jalur pemandu yang terdapat pada kawasan BKB ini berwarna kuning. Jalur Pemandunya masih terputus dan tanda berbelok atau berhenti yang ada masih sangat minim sehingga akan membuat kebingungan bagi kaum tuna netra. Banyak pepohonan

yang tumbuh di samping jalur pemandu, sehingga menyulitkan kaum disabilitas untuk mengaksesnya.

Berdasarkan gambar 6. diatas, dijelaskan bahwa, Jalur pemandu harus dari bahan yang kuat dan tidak licin, jalur pedestrian harus memberikan kode atau tanda untuk berhenti atau berbelok, membedakan warna jalur pemandu dengan material lainnya dan tidak boleh ada barang atau benda yang menghalangi jalur pemandu, baik itu pohon, kursi dan lain sebagainya serta yang terakhir jalur pemandu harus bisa menunjukkan arah jalan, tanda berbelok maupun tanda untuk berhenti.

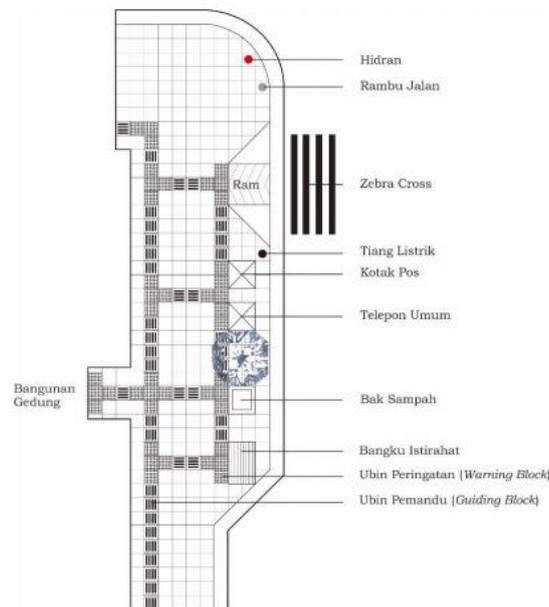
Gambar 6. Prinsip perencanaan Jalur Pemandu Berdasarkan Permen PUPR No 14 Tahun 2017.

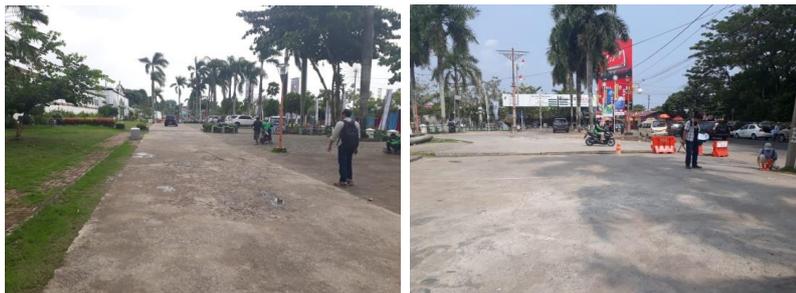
Gambar 7. Area tempat Parkir BKB yang belum mengakomodasi kebutuhan para penyandang disabilitas

Tempat parkir atau area parkir pada kawasan ini belum menyediakan tempat parkir yang di khususkan untuk kaum disabilitas, sehingga membuat kawasan ini sangat tidak ramah untuk kaum disabilitas, dimana tempat parkir tidak terhubung dengan jalur pemandu dan jalur pedestrian, tidak ada simbol yang di khususkan untuk parkir disabilitas.

Berdasarkan gambar 8. yang tertera diatas ini, Area parkir yang dikhususkan untuk penyandang cacat jaraknya harus dekat dengan fasilitas umum yang dituju. Tempat parkirnya harus luas agar bisa bermanuver keluar dan masuk kendaraannya serta memutar kursi rodanya. Ukuran untuk parkir tunggal penyandang cacat adalah 370cm sedangkan parkir ganda adalah 620cm. Tempat parkir ini harus terhubung langsung dengan ram atau jalan untuk menuju ke fasilitas umum lainnya serta memiliki simbol untuk parkir disabilitas berupa orang yang sedang duduk di kursi roda dengan warna yang sangat mencolok.

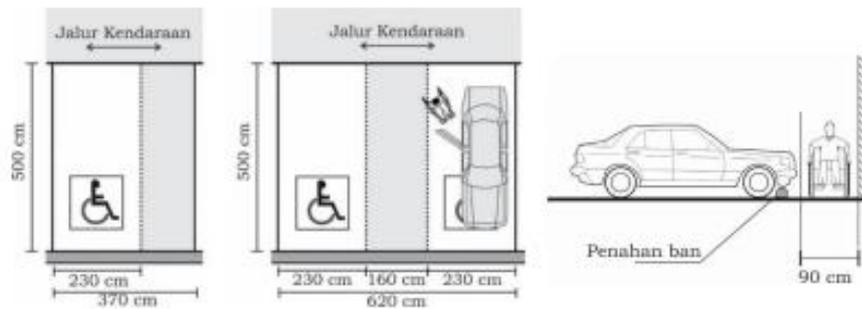
Gambar 8. Hubungan Tempat Parkir dan Jalur Pedestrian dan ukuran standar Tempat parkir
Sumber: Permen PUPR No 14 Tahun 2017

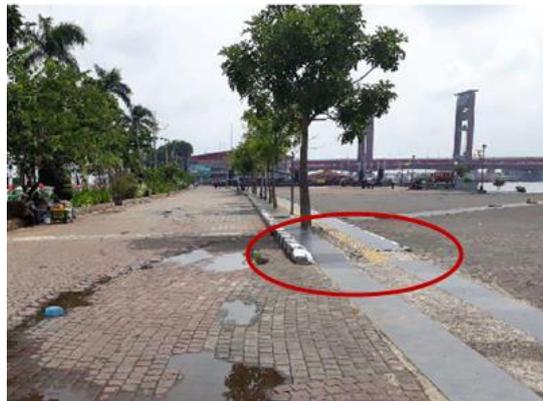
Gambar 9. Jumlah fasilitas penunjang berupa ramp pada jalur pemandu yang sangat minim di kawasan BKB

Fasilitas ramp pada BKB ini sangat tidak memenuhi standar yang telah ditetapkan. Bordes berbahan keramik yang licin, Tidak ada pegangan rambat atau handrail, Ada beberapa tempat dikawasan ini yang tidak memiliki ramp, sehingga sangat menyulitkan penyandang disabilitas untuk mengaksesnya karena tidak bisa dilalui oleh kursi roda.

Berdasarkan gambar 10. yang terlampir diatas ini, ramp yang baik untuk disabilitas harus memiliki pegangan rambat (handrail), permukaan miring atau bidang miring ramp tidak boleh lebih dari 9 meter, lebar minimum ramp adalah 95 cm, bordes (muka datar) pada ramp harus bebas dan minimal memiliki ukuran 160 cm, permukaan datar pada awalan dan akhiran harus memiliki tekstur sehingga tidak licin terutama pada saat hujan dan di berikan penerangan secukupnya agar bisa terang pada saat malam hari.

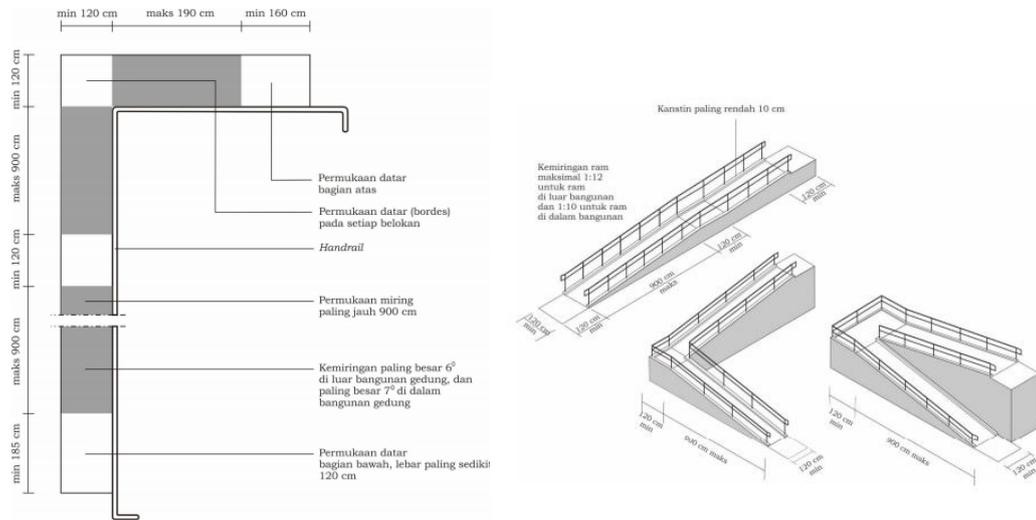
Gambar 10. Penerapan standar dan kemiringan ram
 Sumber: Permen PUPR 14/PRT/M/2017

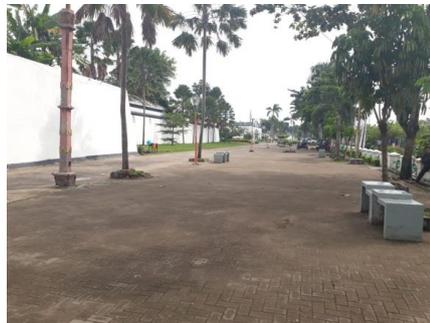
Gambar 11. Fasilitas penunjang berupa Kursi taman yang ada di kawasan BKB ini

Di kawasan ini sudah ada kursi tapi tidak berada pada jalur pedestrian dan kursi taman yang ada belum mengikuti standar yang sudah di atur, seperti gambar dibawah ini;

Tempat duduk harus dekat dengan jalur pedestrian sehingga bisa digunakan untuk tempat istirahat bagi penyandang disabilitas, ukuran kursi minimal 120 cm x 60 cm dengan ketinggian maksimal 45 cm dari permukaan lantai.

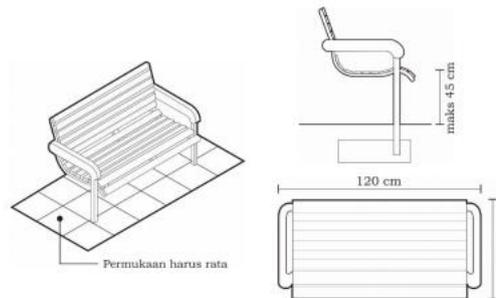
Gambar 12. Standar Fasilitas tempat duduk
 Sumber: Permen PUPR 14/PRT/M/2017

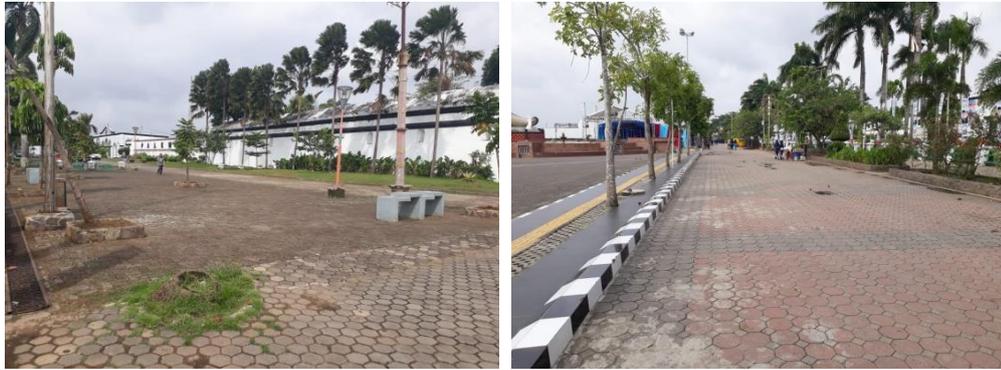
Gambar 13. Keadaan Kawasan BKB yang belum memiliki rambu untuk disabilitas

Di kawasan ini belum ada rambu atau marka yang dikhususkan bagi penyandang disabilitas, sehingga sangat layak untuk dibuat rambu dan marka.

Untuk rambu dan marka harus informatif, terbuat dari material yang tahan akan cuaca seperti stainless steel, warna yang digunakan harus mencolok, penempatannya tidak boleh menghalangi jalan atau menutupi jalan, khususnya jalan untuk disabilitas dan harus memberi informasi yang jelas pada kaum disabilitas, seperti yang terlihat pada gambar 14.

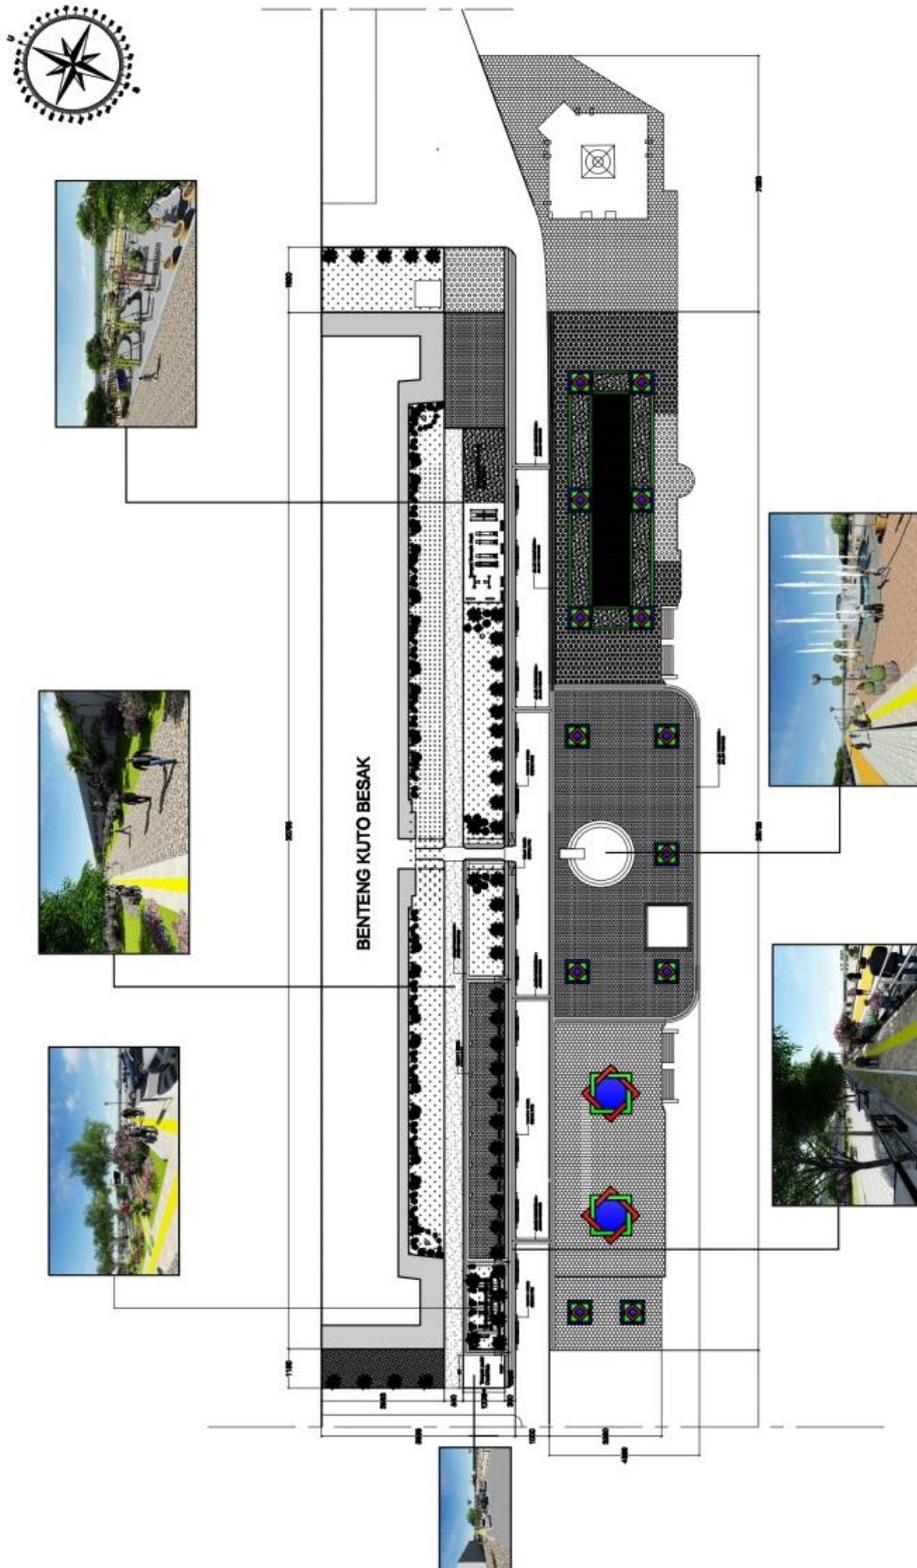
Gambar 15. Lay Out Rencana kawasan Benteng Kuto Besak

Berdasarkan hasil pembahasan yang telah diuraikan diatas, maka rekomendasi hasil desain yang sesuai dengan standar Permen PU No 05/PRT/M/2008 tentang pedoman penyediaan dan pemanfaatan RTH dikawasan perkotaan dan Permen PUPR No 14 tahun 2017 tentang fasilitas penunjang kaum disabilitas, agar dapat optimal bisa digunakan oleh seluruh kaum penyandang disabilitas di kawasan BKB Palembang adalah sebagai berikut:

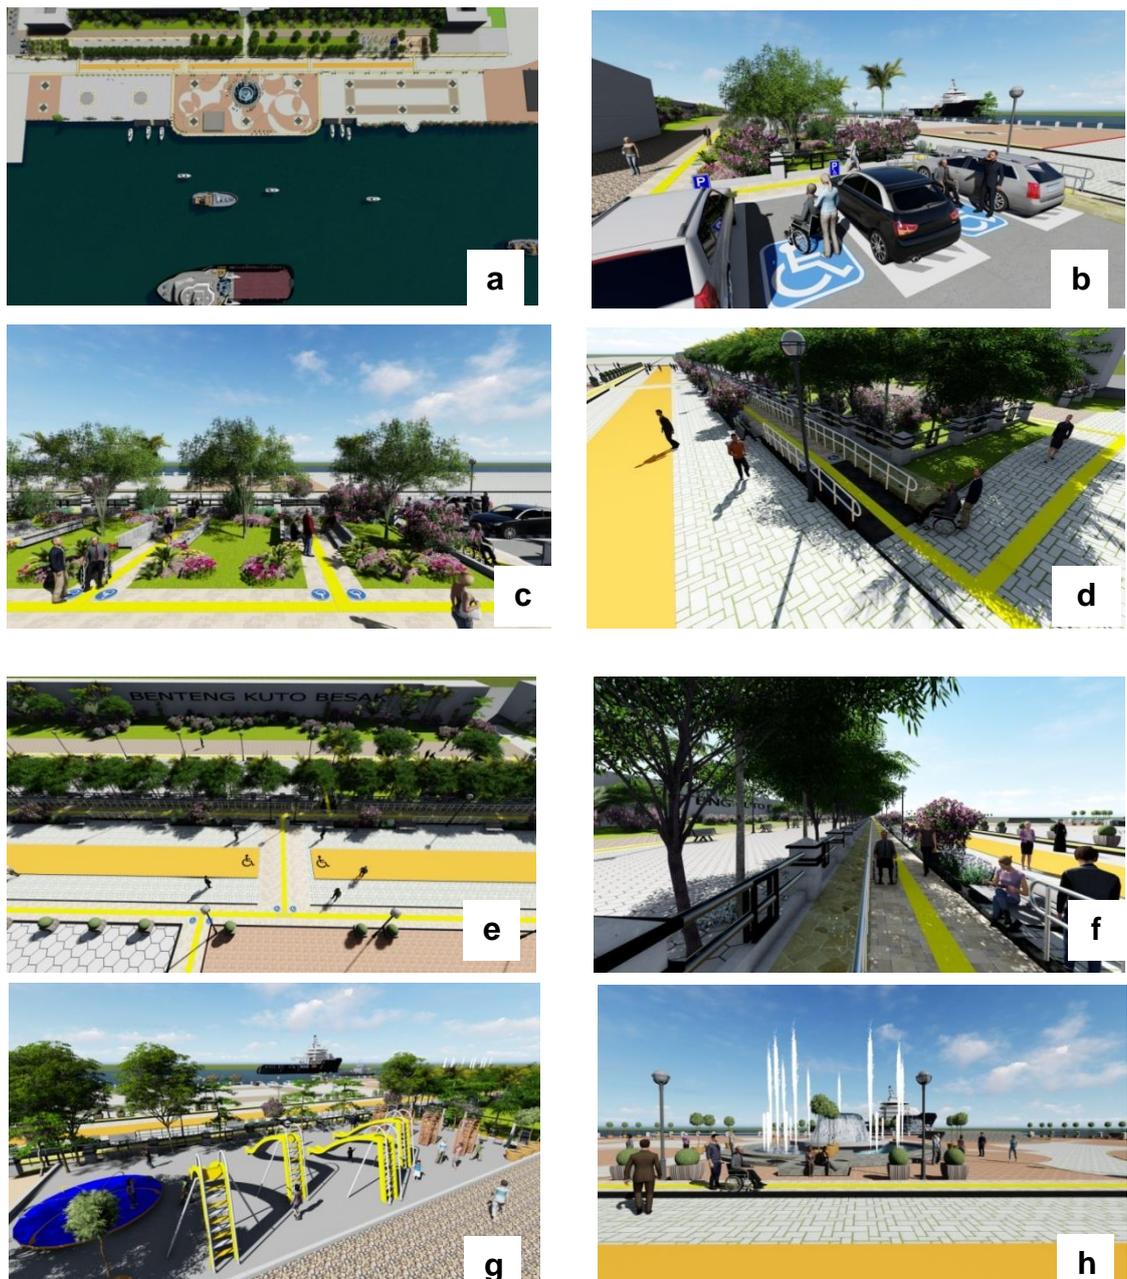
(a) Site Plan Benteng Kuto Besak, (b) Parkir Khusus Penyandang Disabilitas, (c) Tempat Berkumpul Lansia, (d) Perencanaan Ramp dan Handrail, (e) Rambu dan Marka Jalan, (f) Perencanaan Jalur Pemandu, (g) Tempat Bermain Anak, (h) Fasilitas Air Mancur yang bisa diakses oleh Penyandang Disabilitas

Gambar 16. Hasil Perencanaan Penataan Jalur Sirkulasi dan Akses bagi Penyandang Disabilitas di Benteng Kuto Besak Palembang.
